Loimaan keskusta-alueen esteettömyyskartoitus ja -suunnitelma

Raportti 7/2024

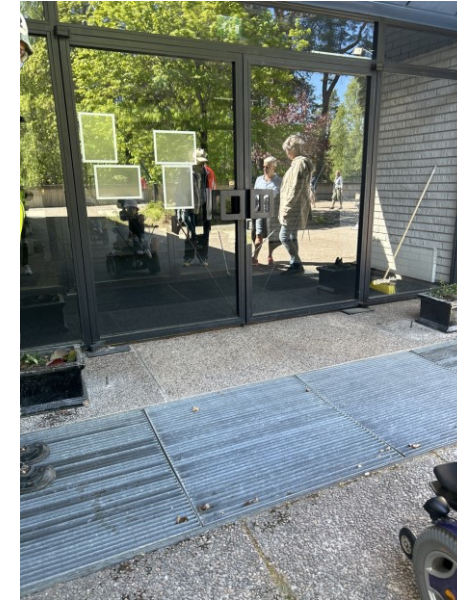
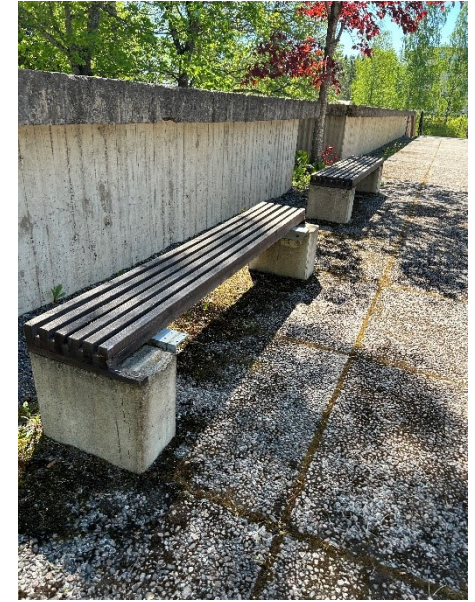
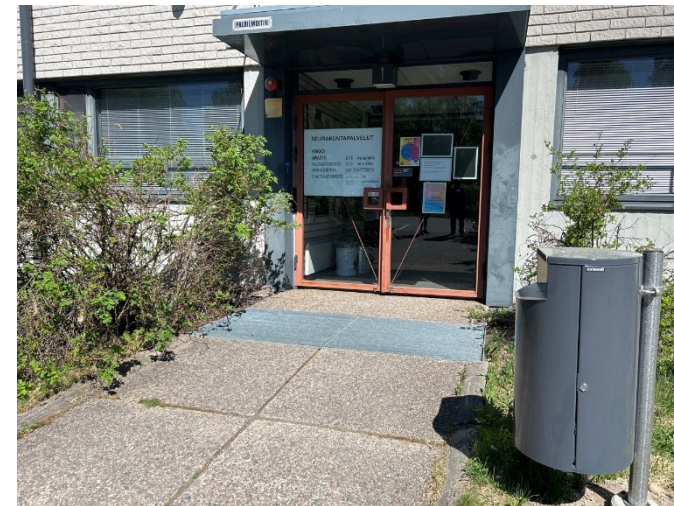
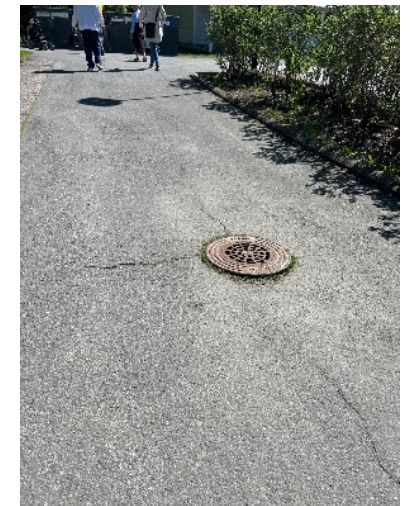
1. Kirkko

- Kirkon edessä piha-alueella ei ole merkittynä esteetöntä autopaikkaa.
Suositus: Tarkastellaan tarvetta ja mahdollisuutta lisätä esteetön autopaikka sisäänkäynnin läheisyyteen.

- Ovi on leveä ja käyttäjien mukaan painava avata. Kartoitushetkellä se oli lukossa joten kynnyksen korkeutta ei päästy mittaamaan. Suuret lasipinnat aiheuttavat lisäksi heijastuksia.
Suositus: Tarkastellaan mahdollisuutta lisätä kontrastimerkintöjä oven lasipintoihin törmäysvaaran vähentämiseksi. Selvitetään mahdollisuutta lisätä ovenavauspainike.

- Lähellä sisäänkäyntiä on levähdyspenkkejä, mutta niissä ei ole käsi- eikä selkänöjia. Yhden penkin istuinosa oli kartoitushetkellä rikki.
Suositus: Lisätään sisäänkäynnin lähelle myös selkä- ja käsinojallinen istuin sekä korjataan rikkinäinen penkki.

- Seurakuntapalvelujen puoleinen ovi on leveä mutta painava. Siinä on myös liian korkea (40 mm) kynnyks. Lasipinnat voivat aiheuttaa heijastuksia ja lasiin kiinnitetyt ohjelaput ovat osin liian korkealla.
Suositus: Tarkastellaan mahdollisuutta keventää ovea tai lisätä ovenavauspainike sekä madaltaa kynnyksen korkeintaan 20 mm korkeaksi. Lasipintoihin ei suositella kiinnitettävien ohjelappujen ollenkaan mutta ne tulisi ainakin laskea alemmas niin, että teksti on helppo lukea myös pyörätuolista käsin. Tarkastellaan mahdollisuutta myös lisätä lasioviin kontrastimerkinnät.

- Kävelyreitillä kirkon ja seurakunnan palvelujen välillä oli kohollaan oleva kaivonkansi, joka voi aiheuttaa kompastumisvaaran.
Suositus: tarkastellaan mahdollisuutta korjata kohta.

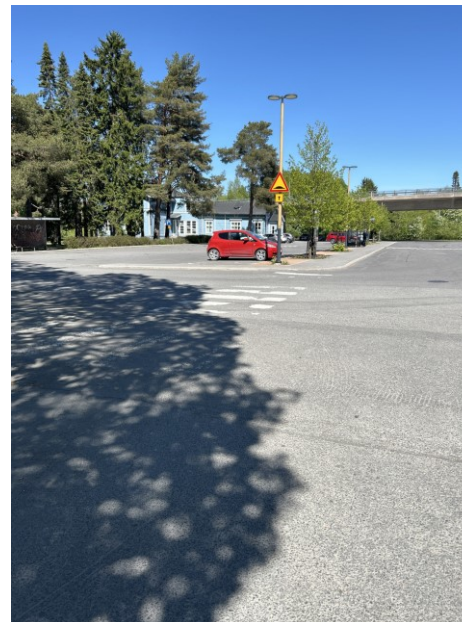
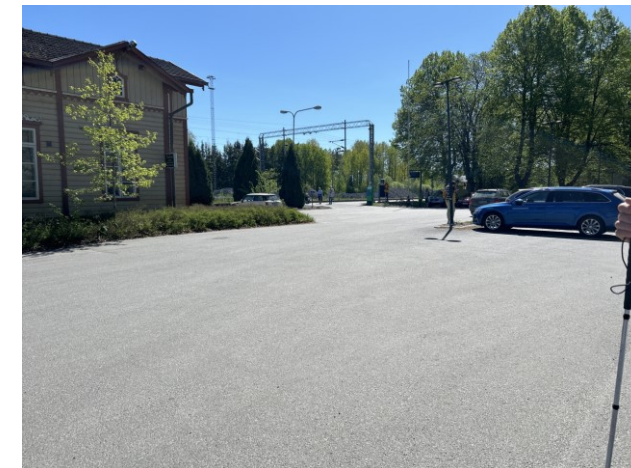
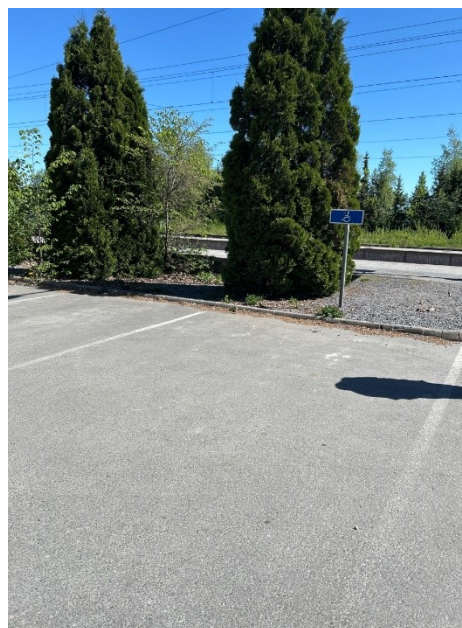
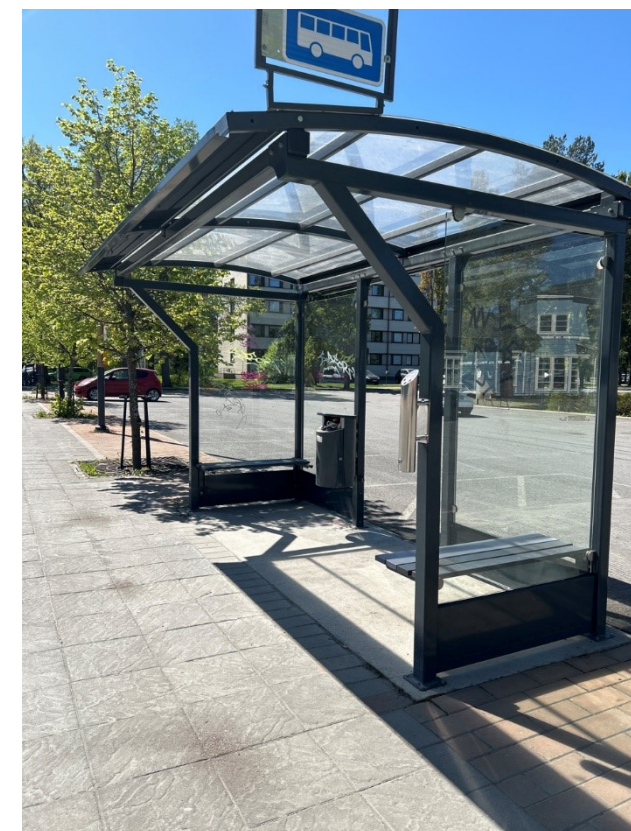
2. Rautatieasema

Terveysaseman ympäristöä on tarkasteltu SuRaKu-projektin linjausten mukaisesti esteettömyyden erikoistason mukaisesti. Kokonaisuudessaan asema ja sille johtavat reitit eivät ole nykyisellään esteettömyyden perus- eikä erikoistason mukaisia.

- Laiturille kulku sekä pysäköintialueelta, että yhdistetyltä jalankulun ja pyöräilyn väylältä tapahtuu pysäköintialueen poikki. Suojatiemaalaukset Asemakadun yli ja pihan poikki entiselle asemarakennukselle ovat kuluneet. Esteettömyyden erikoistason reittien mukaisia ohjaavia raitoja ei ole.
Suositus: Selvitetään mahdollisuutta parantaa alueen liikennejärjestelyjä ja ohjata jalankulku laiturille turvallisesti esimerkiksi rakennuksen vierestä. Kulku pysäköintialueen poikki ja autojen takaa on vaarallista kaikille liikkujille. Väyläviraston uusiessa asemaa tulisi reitit laiturille myös uusia esteettömyyden erikoistason mukaisiksi ohjaavine merkintöineen. Sen osalta suositellaan tarkempaa suunnittelua asian ollessa ajankohtainen.

- Esteetön autopaikka on suositusten mukainen ja laiturille siirtymisen välittömässä läheisyydessä. Maalaukset ovat kuluneet asfaltin pinnalta.
Suositus: Tarkastellaan mahdollisuutta lisätä toinen esteetön autopaikka sekä uusia asfalttimerkinnät.

- Asemakadulla sijaitseva linja-autopysäkki on katettu ja tilava. Lasiseinissä ei ole kontrastimerkintöjä, joka saattaa aiheuttaa heikkonäköisille törmäysvaaran. Istuimista toinen oli kartoitushetkellä rikki. Aikatauluja ei ole näkyvissä ollenkaan. Esteettömyyden erikoistason reittien mukaisia ohjaavia raitoja ei ole.
Suositus: Tarkastellaan mahdollisuutta lisätä kontrastimerkinnät lasipintoihin 1100 mm ja 1400-1600 mm korkeuksille sekä korjataan rikkinäinen istuin. Lisätään tarvittaessa aikatauluinfo näkyville.

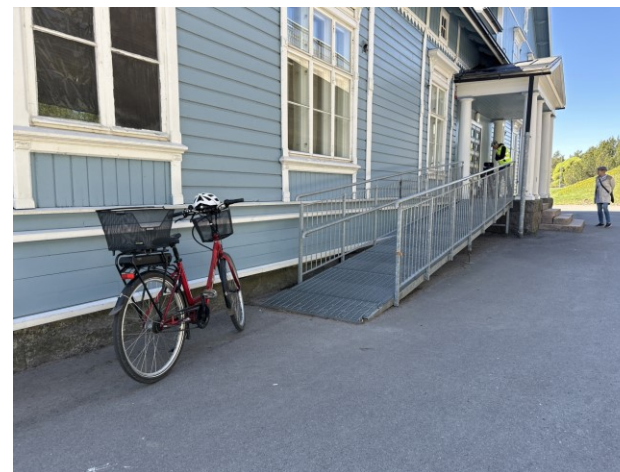
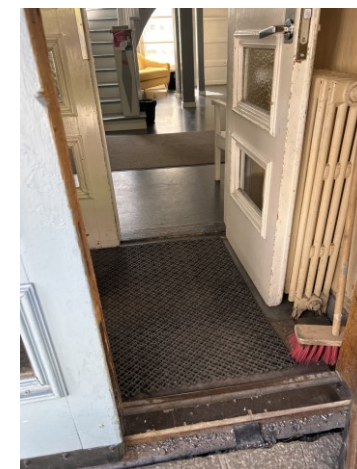
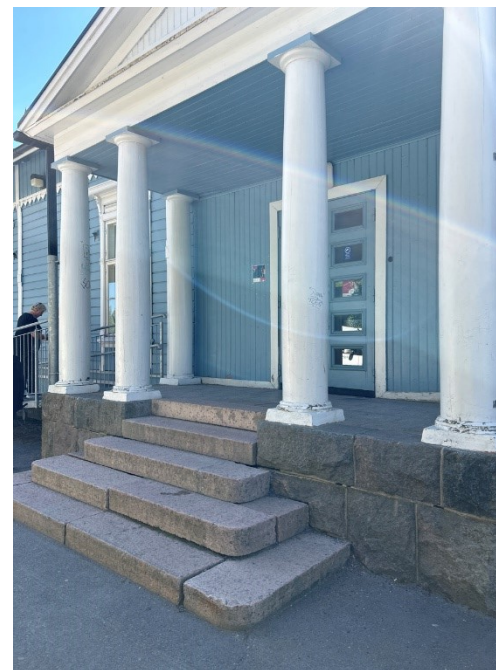
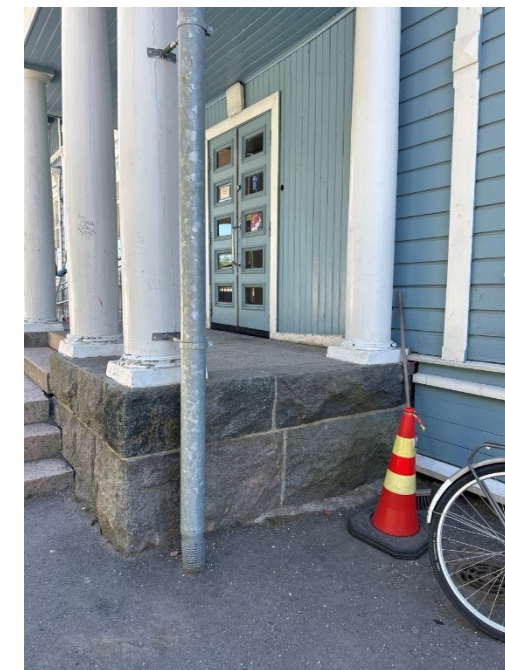
3. Nuorisotalo

- Opastettu pyöräpysäköintipaikka puuttuu ja kartoitushetkellä pyöriä olikin pysäköity kulkuväylälle mm. luiskan alkupäähän.
Suositus: Lisätään pyöräpysäköinti opasteineen kulkuväylän ulkopuolelle.

- Rakennuksen ympärillä on paljon tilaa pysäköidä, esteettömiä autopaikkoja ei ole merkitty.
Suositus: Tarkastellaan tarvetta ja mahdollisuutta merkitä esteetön autopaikka lähelle sisäänkäyntiä.

- Sisäänkäynnissä on useita puutteita esteettömyyden näkökulmasta:
 - Luiska on liian jyrkkä (kaltevuus noin 12-17 %) eikä luiskan alkamis- ja loppumiskohtaa ole merkitty kontrastieroilla. Luiskassa ei ole suojareunaa.

- Ovi on painava avata, siinä on korkea kynnyks ja se on kapea (650 mm). Vain yksi ovilehti avattuna siitä ei mahdu liikkumisen apuvälineen kanssa sisälle nykyisellään ollenkaan. Myös tuulikaappi on liian pieni apuvälineen kanssa liikkuville.

- Sisäänkäyntitasanteen sivulta puuttuu kaide (putoamisvaara).
 - Portaatt eivät ole nykymääräysten mukaiset. Niissä ei ole käsijohteita, askelrytmi ei ole tasainen eikä portaissa ole kontrastimerkintöjä tai huomioalueita portaiden ala- ja yläpäässä.

Suositus: Tarkastellaan mahdollisuutta muuttaa sisäänkäynti kokonaisuudessaan nykymääräysten mukaiseksi. Pienenä ja nopeana toimenpiteenä suositellaan tasanteen turvallisuuden lisäämistä asentamalla kaide.

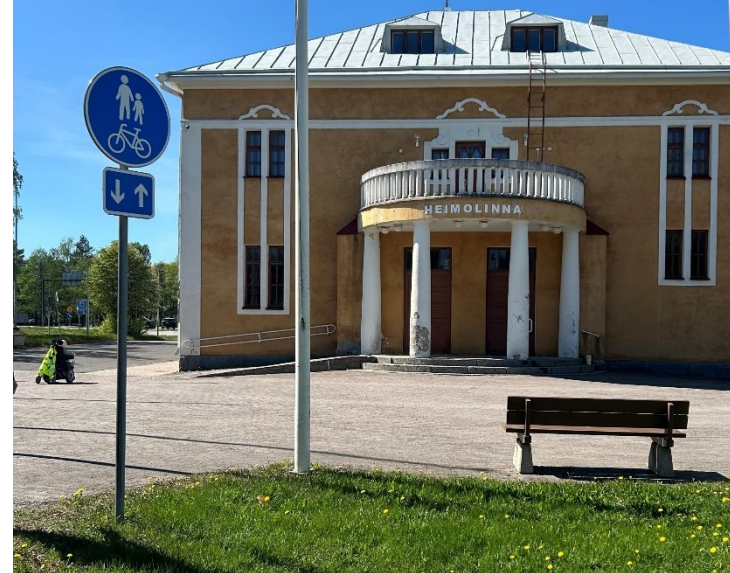
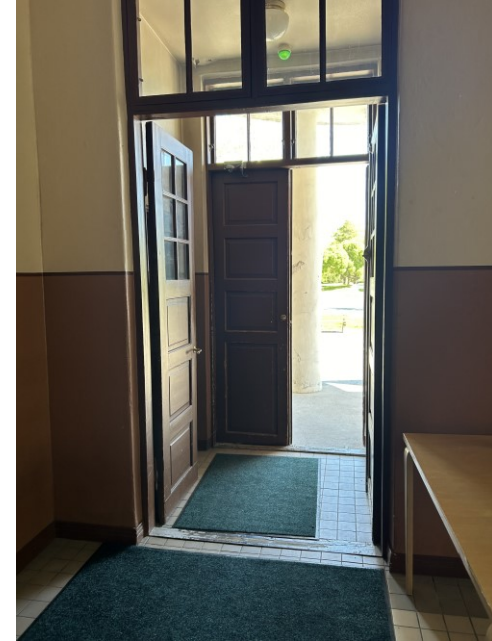
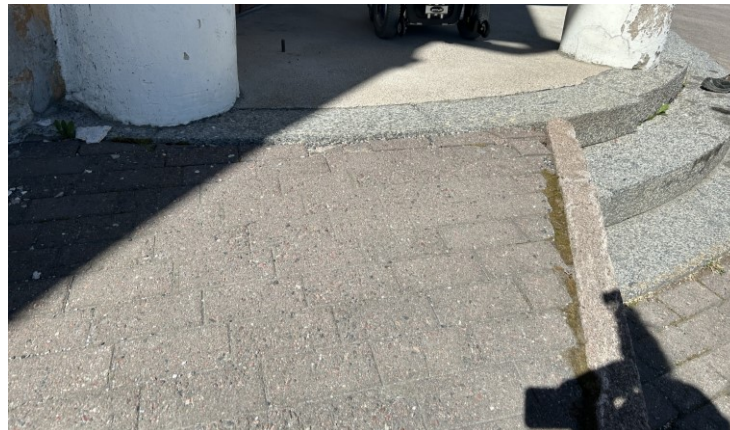
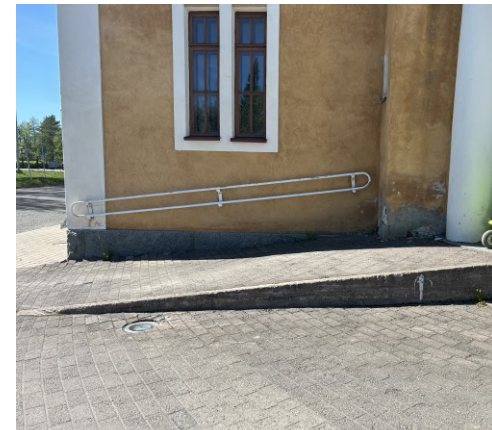
4. Heimolinna

- Pysäköintialueella ei ole merkittyinä esteettömiä autopaikkoja.
Suositus: Lisätään mahdollisuuksien mukaan esteettömiä autopaikkoja lähelle sisäänkäyntiä.
- Pyöräpysäköintiä ei ole merkitty.
Suositus: Tarkastellaan tarvetta ja mahdollisuuksia lisätä pyöräpysäköintipaikka opasteineen kulkuväylän ulkopuolelle.
- Sisäänkäynnissä on useita puutteita esteettömyyden näkökulmasta:
 - Luiska on liian jyrkkä (kaltevuus noin 14 %). Käsijohteet ovat vain yhdellä puolella eikä luiskan alkamis- ja loppumiskohtaa ole merkitty kontrastieroilla.
 - Ovella on korkea kynnyks ja se on kapea. Vain yksi ovilehti avattuna siitä ei mahdu liikkumisen apuvälineen kanssa sisälle nykyisellään ollenkaan. Myös tuulikaappi on pieni apuvälineen kanssa liikkuville.
 - Porrasaskelmat eivät ole nykymääräysten mukaiset. Niissä ei ole käsijohteita eikä portaissa ole kontrastimerkintöjä.

Suositus: Tarkastellaan mahdollisuutta muuttaa sisäänkäynti kokonaisuudessaan nykymääräysten mukaiseksi.

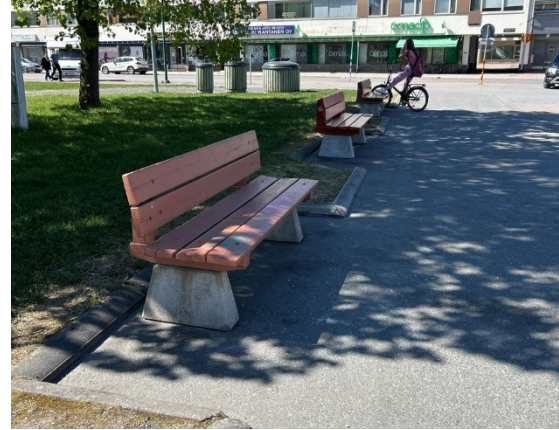
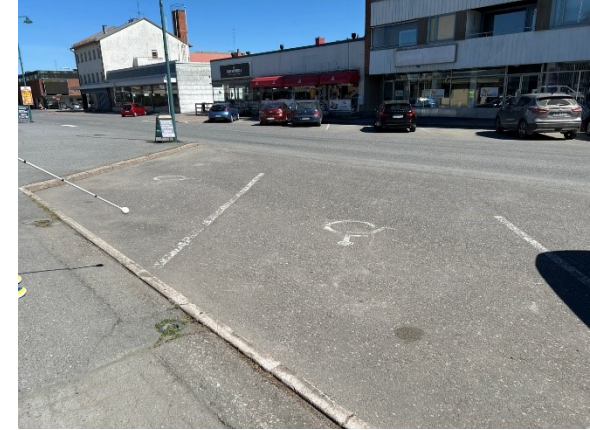
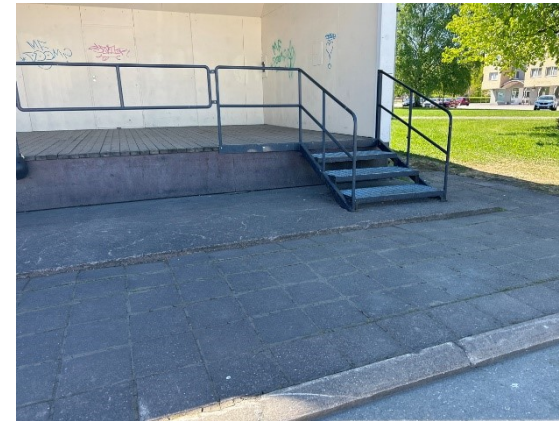
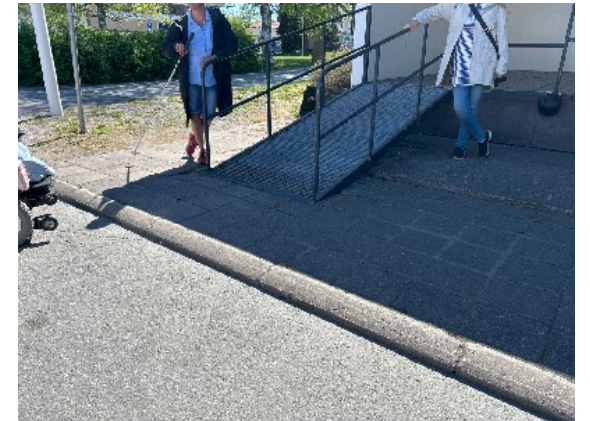
5. Tori

- Torin läheisyydessä Heimolinnankadulla olevilta esteettömiltä autopaikoilta puuttuu opaste. Myös reunatuki paikkojen vieressä on korkea, joten apuvälineillä liikkuva joutuu kiertämään ajoradan ja liittymän kautta päästäkseen torialueelle.
Suositus: Tarkastellaan mahdollisuutta lisätä opasteet sekä madaltaa reunatuki autopaikkojen vierestä.

- Torin laidalla on penkkejä, joissa on selkänojat, mutta ei käsinojia.
Suositus: Levähdyspenkeistä osa olisi hyvä olla käsinojallisia ja mielellään myös eri istuinkorkeuksilla.

- Esiintymislavalle johtava luiska on ehkä tarkoitettu lähinnä tavaroiden kuljettamiseen, apuvälineillä liikkuville se on liian jyrkkä (24 %). Myös korkea reunakivi torialueen reunassa vaikeuttaa esiintymislavalle pääsyä esimerkiksi apuvälineen käyttäjälle.
Suositus: Selvitetään mahdollisuutta madaltaa kynnykset enintään 20 mm korkeiksi ja uusia luiska loivemmaksi mikäli siitä on tarkoitus liikkua myös lavalle muuten kuin tavaroita kuljettaessa.

- Esiintymislavalle johtavista portaista puuttuvat kontrastimerkinnät. Myös käsijohteet ovat osin puutteelliset.
Suositus: Nykymääräysten mukaan portaissa tulee olla käsijohde molemmilla puolilla porrasta, minkä lisäksi käsijohteen tulee jatkua portaan alkamis- ja loppumiskohdan yli. Tarkastellaan mahdollisuutta uusia portaat määräysten mukaisiksi.

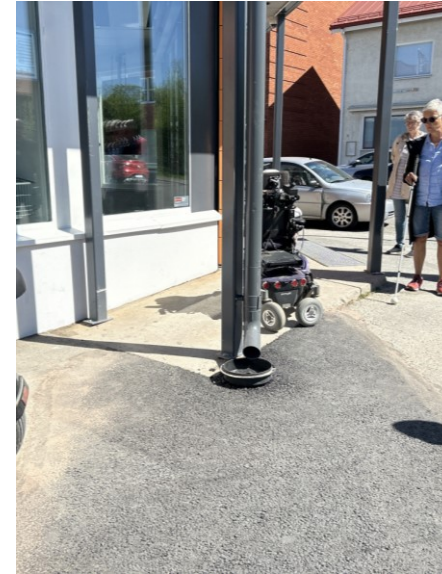
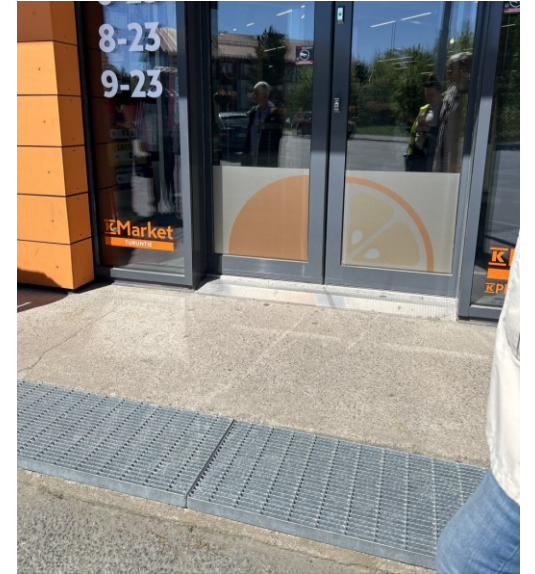
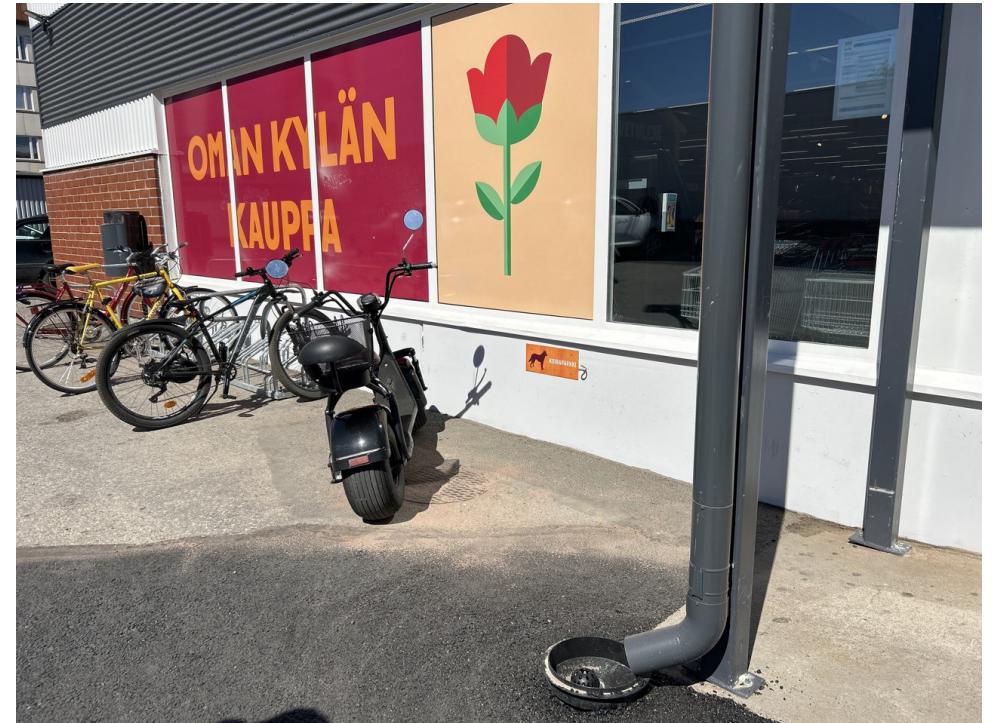
6. K-market Turuntie

- Kaupan sisäänkäynti on uusittu hiljattain, mutta siinä on useita puutteita esteettömyyden ja saavutettavuuden näkökulmasta.
- Kaupan ovet avautuvat automaattisesti. Oven edustalla oleva tasanne ja katos on liian pieni (syvyys 1300 mm) ja sen reuna muodostaa korkean kynnyksen. **Suositus:** Tarkastellaan mahdollisuutta leventää tasanne määräysten mukaiseksi. Pienenä toimenpiteenä suositellaan myös kontrastimerkintää kynnyksen reunaan kompastumisvaaran vähentämiseksi.

- Oven vasemmalla puolella on lyhyt luiska tasanteelle, joka on kuitenkin kapea ja vaikeakäyttöinen esimerkiksi pyörätuolilla liikkuville katoksen pylväiden takia. Luiskassa ei ole käsijohdetta. **Suositus:** Tarkastellaan mahdollisuutta uusiu luiska määräysten mukaiseksi tai sijoittaa luiskaus toisin käytettävyyden helpottamiseksi.

- Pyöräteline on sijoitettu lähelle luiskan alkupäätä seinustalle, mutta sitä ei ole opastettu eikä eroteltu tummuus- tai materiaalikontrastein. Myös koirille on osoitettu odotuspaikka ihan luiskan alkupäästä. Luiskan alussa olevat koirat tai pyörät vaikeuttavat kulkua luiskan kautta kauppaan. **Suositus:** Selvitetään mahdollisuutta siirtää pyöräpysäköintialue ja koiraparkki kauemmas sisäänkäynnistä ja opastaa pyöräpysäköintialue selkeästi.

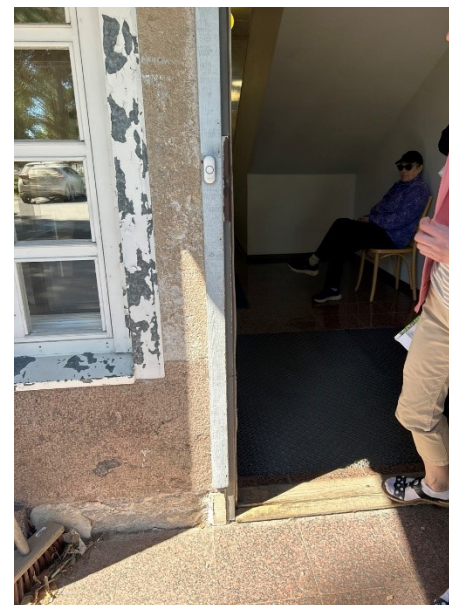
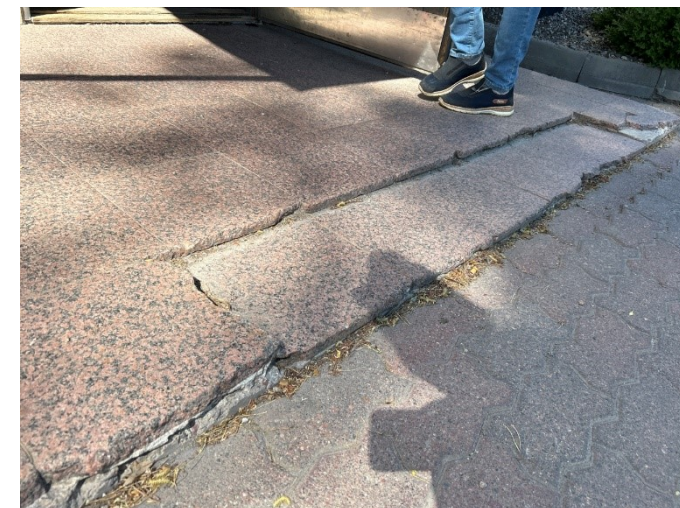
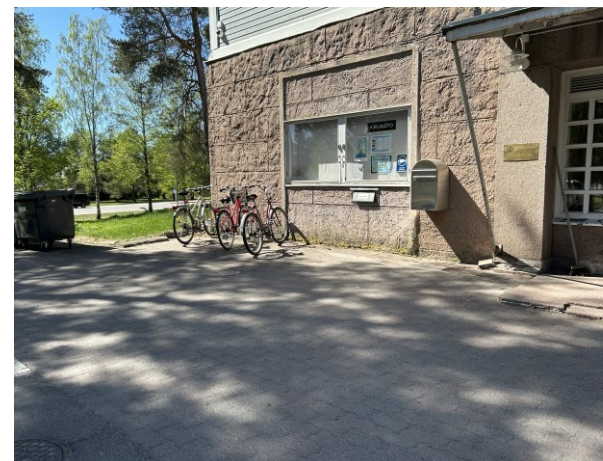
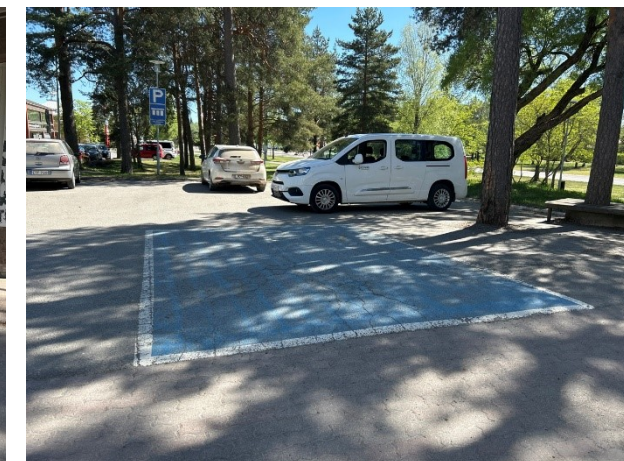
7. Kirjasto

- Lähellä sisäänkäyntiä on asfalttimerkinnöin merkitty esteetön autopaikka. Paikan pinta on epätasainen viereisen puun juuriston takia. Opaste puuttuu.
Suositus: Selvitetään mahdollisuutta tasoittaa pysäköintiruudun pinta ja lisätä opaste.

- Piha-alueella on puiden ympärille rakennettuja istuimia. Käsi- ja selkänojallista levähdyspaikkaa ei ole.
Suositus: Tarkastellaan mahdollisuutta lisätä käsi- ja selkänojallinen penkki lähelle sisäänkäyntiä levähtämistä tai saattoliikenteen odottamista varten.

- Pyöräpysäköintiä ei ole opastettu.
Suositus: Selvitetään mahdollisuutta lisätä pyöräpysäköinnin opasteet.
- Sisäänkäynnille johtavan tasanteen reunassa on yli 20 mm korkuiset kynnykset.
Suositus: Tarkastellaan mahdollisuutta luiskata tasanteen reuna pyörällisillä apuvälineillä liikkumisen helpottamiseksi.

- Kirjaston ovi on leveä mutta painava avata. Ovella oleva ovikello on sijoitettu liian ylös. Kirjaston eteisessä on hissi toiseen kerrokseen mutta sitä ei ole toiminnallisesti mahdollista käyttää itsenäisesti esimerkiksi pyörätuolista käsin.
Suositus: Sijoitetaan ovikello 900-1100 mm korkeudelle. Tarkastellaan mahdollisuutta lisätä ovelle ovenavauspainike sekä uusia hissi.

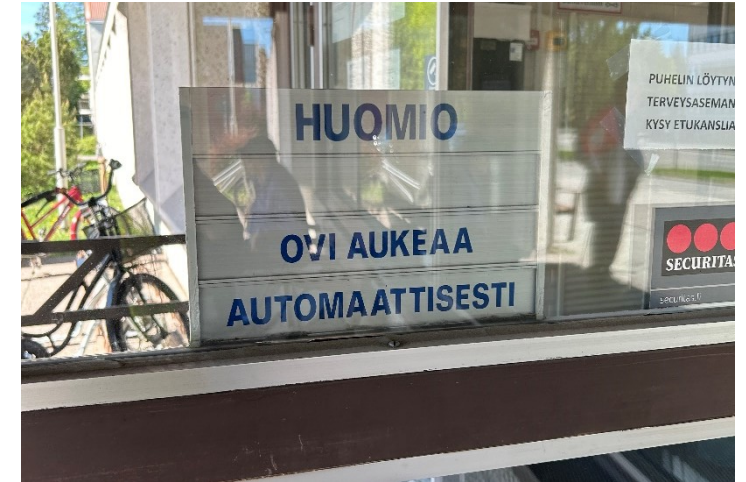
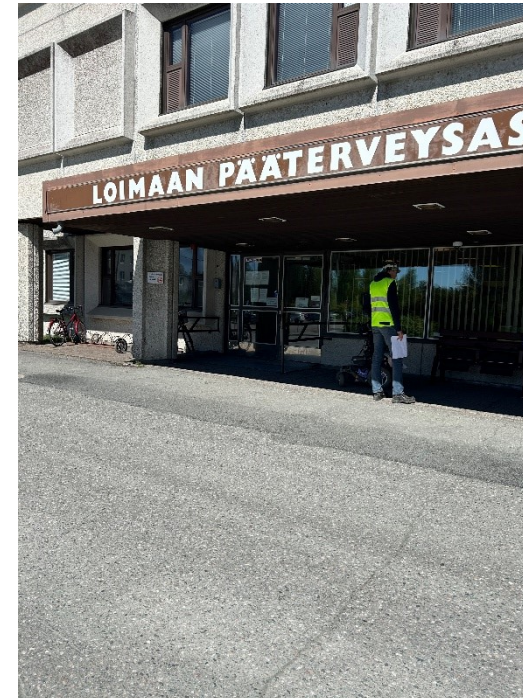
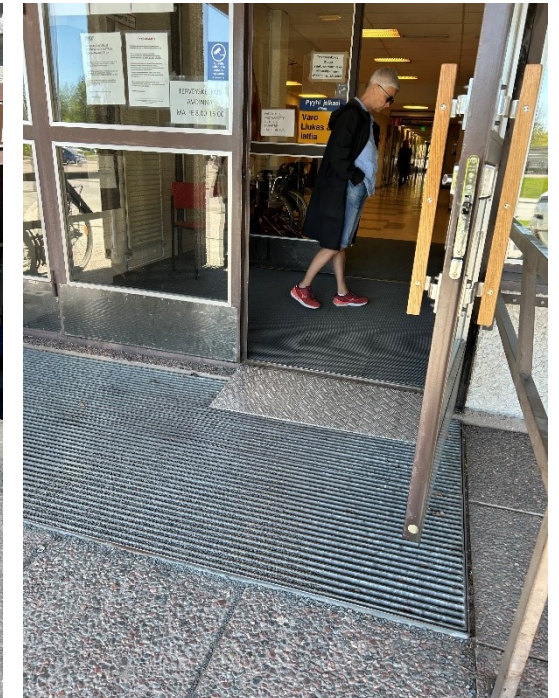
8. Terveysasema

Terveysaseman ympäristöä on tarkasteltu esteettömyyden erikoistason mukaisesti.

- Kulkuväylällä ei ole opaslaattoja.
Suositus: Tarkastellaan mahdollisuutta lisätä kulkua ohjaavat opaslaatat.
- Ovi aukeaa automaattisesti liiketunnistimella ja oven avautuminen on selkeästi opastettu. Ovi pysyy auki hiukan liian vähän aikaa.
Suositus: Tarkastellaan mahdollisuutta pidentää oven aukioloaika vähintään 25 sekuntiin. Oven avautumiskaari olisi myös hyvä merkitä.
- Pyöräpysäköinti on sijoitettu lähelle ovea, opastetta ei ole.
Suositus: Selvitetään mahdollisuutta lisätä pyöräpysäköinnin opaste.
- Lähellä sisäänkäyntiä on myös levähtämiseen sopiva penkki.

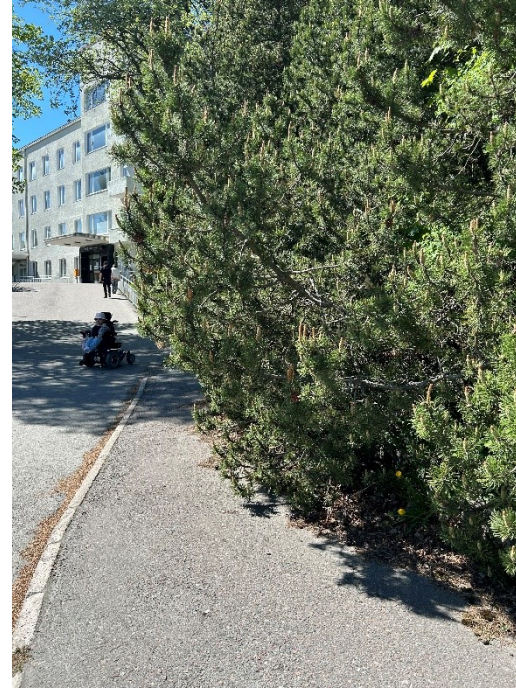
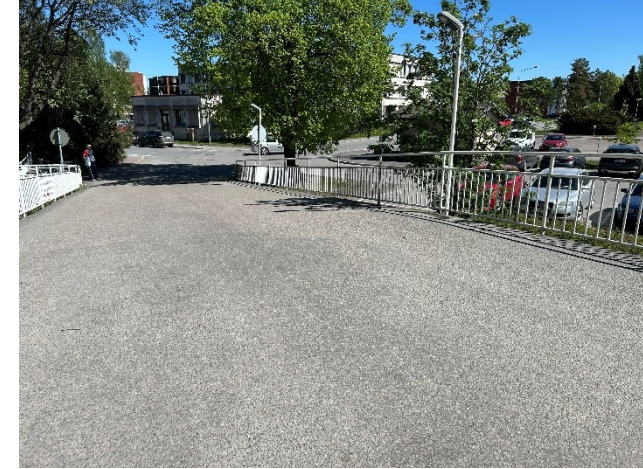
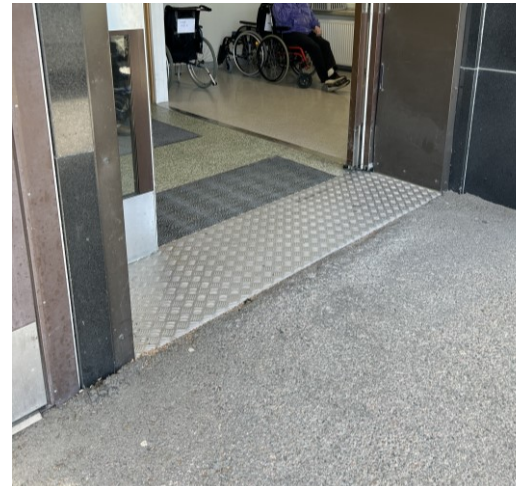
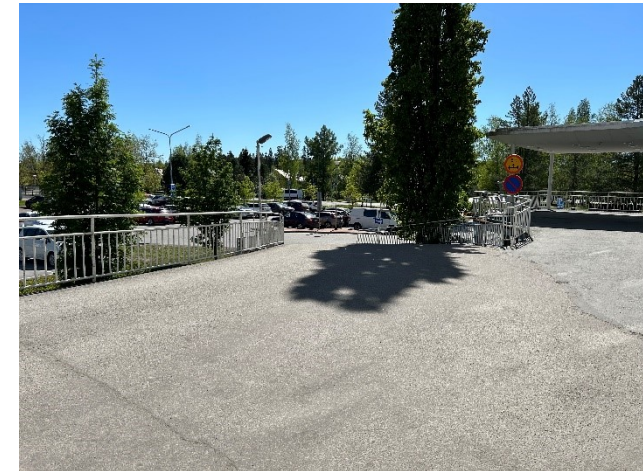
9. Sairaala

Sairaalan ympäristöä on tarkasteltu esteettömyyden erikoistason mukaisesti.

- Kulkuväylällä ei ole opaslaattoja.
Suositus: Tarkastellaan mahdollisuutta lisätä kulkua ohjaavat opaslaatat sisäänkäynnille.
- Sairaalan esteettömät autopaikat sijaitsevat mäen alla olevalla pysäköintialueella sekä rakennuksen sivulla kaukana sisäänkäynnistä ja hiukan kaltevalla pinnalla. **Suositus:** Tarkastellaan mahdollisuutta lisätä esteettömiä pysäköintipaikkoja lähemmäs sisäänkäyntiä ja tasoittaa kaltevan pysäköintipaikan pinta sekä lisätä opasteet sinne.

- Sairaalan sisäänkäynti sijaitsee mäen päällä ja ajoradalta ei ole erotettu jalankulun väylää. Kulkuväylä on esteettömyyden näkökulmasta liian jyrkkä. Sairaalan pihaan tulevaa jalkakäytävää peittää osin pensaat. **Suositus:** Selvitetään mahdollisuutta parantaa jalankulun turvallisuutta lisäämällä oma kulkureitti jalankulkijoille sekä mahdollisuutta esteettömän sisäänkäynnin sijoittamiseen tasaisen kulkuväylän varrelle. Terveyspalveluihin johtavat kulkuväylät ovat SuRaKu-suositusten mukaan esteettömyyden erikoistasona, jolloin pituuskaltevuus saisi olla enintään 5 %. Muilla alueilla kaltevuudeksi suositellaan enintään 8 %. Karsitaan kasveja pois jalkakäytävältä.

- Sisäänkäynti on tasainen ja ovi avautuu automaattisesti.

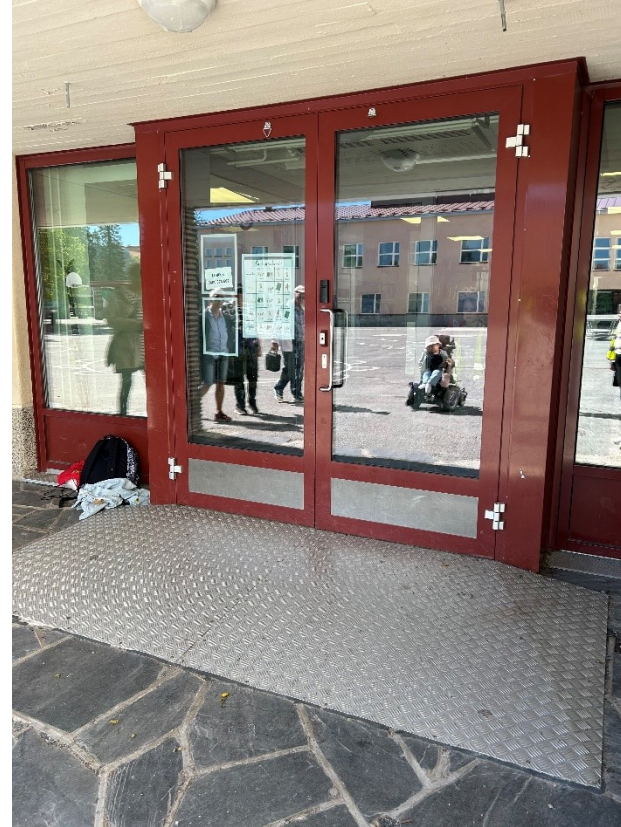
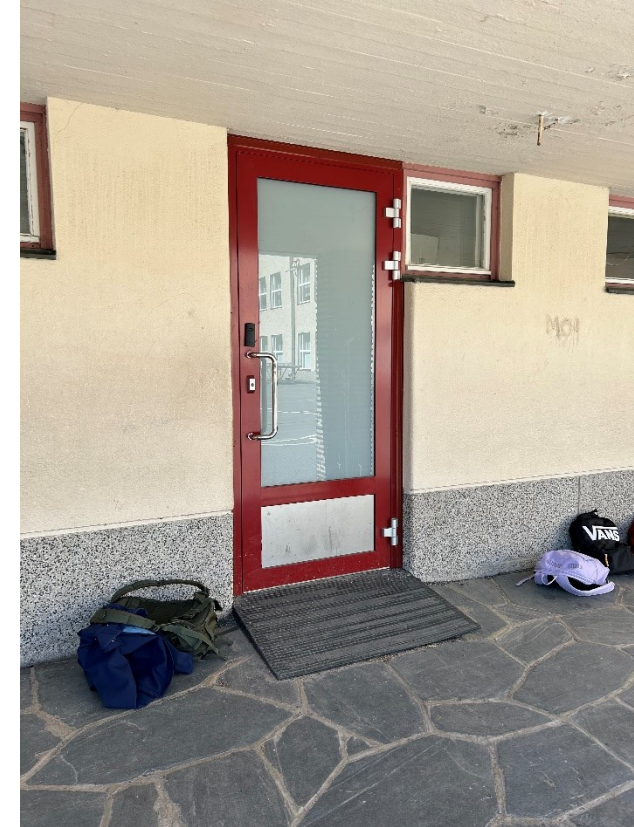
10. Koulu

- Koulun pysäköintipaikalla ei ole merkittynä esteettömiä autopaikkoja. Suositus: Tarkastellaan mahdollisuutta merkitä alueelle vähintään yksi esteetön autopaikka (vähintään 3600 mm leveä ja 5000 mm pitkä).

- Koulun pääovi on riittävän leveä, kynnyks matala ja tasanne tilava. Ovi on painava avata. Suuret lasipinnat voivat aiheuttaa heijastuksia. Suositus: Tarkastellaan tarvetta ja mahdollisuutta lisätä oveen avauspainike tai keventää ovea. Lisäksi suositellaan lisättävän lasipintoihin kontrastiraidat törmäysvaaran vähentämiseksi.

- Liikuntatiloihin johtavan sivuovi on painava avata ja iso lasipinta saattaa aiheuttaa heijastuksia. Ovi oli lukossa kartoitushetkellä eikä kynnyksen korkeutta päästy mittaamaan. Ovella ei ole opasteita. Suositus: Tarkastellaan tarvetta ja mahdollisuutta lisätä oveen avauspainike tai keventää ovea. Lisäksi suositellaan lisättävän lasipintoihin kontrastiraidat törmäysvaaran vähentämiseksi ja opaste seinään. Kynnyksen korkeus kannattaa vielä mitata ja jos se on yli 20 mm korkea, selvittää mahdollisuutta sen madaltamiseksi tai luiskaamiseksi.

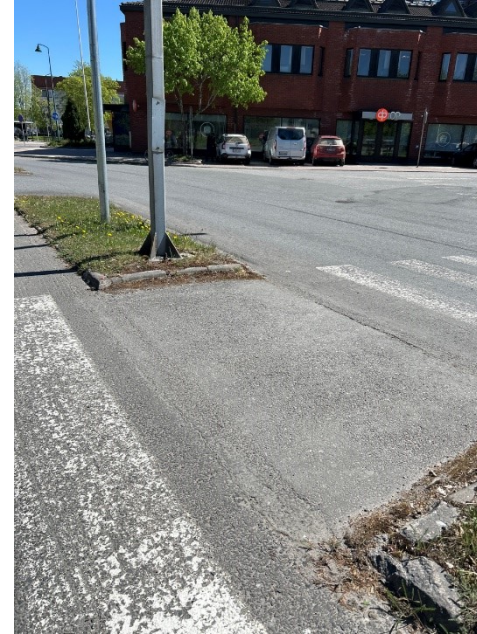
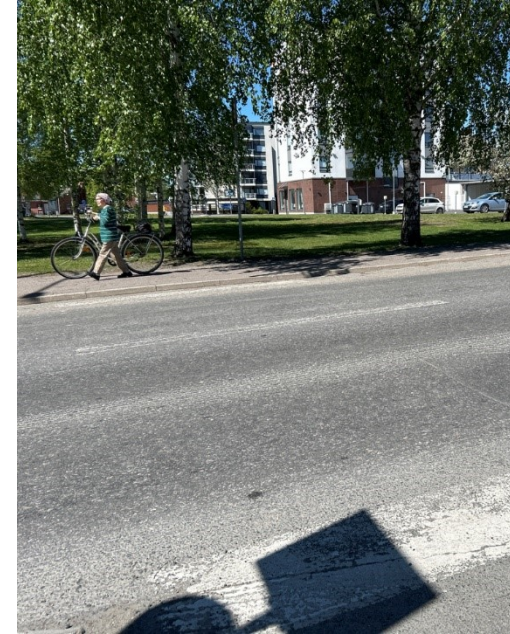
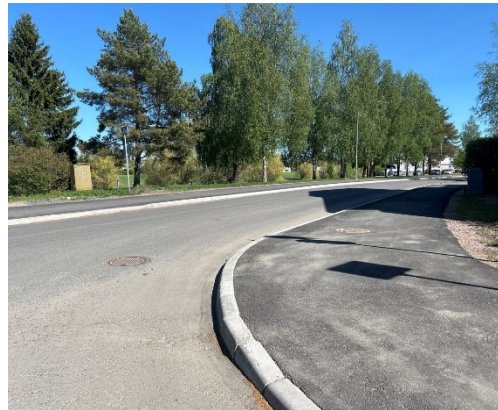
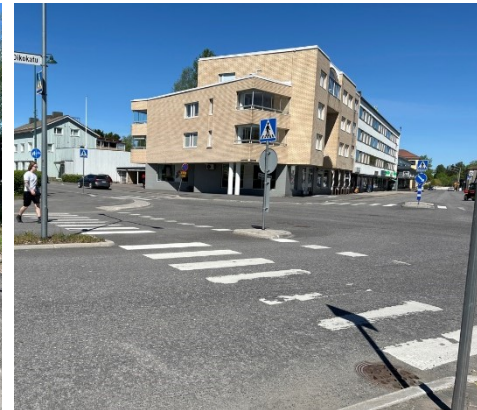
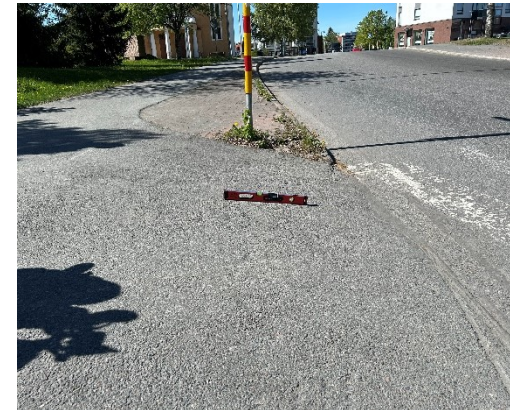
Suojatiet, havainnot ja suositukset

- Keskeinen puute Loimaan keskusta-alueen suojateissa on liian korkeat (yli 30 mm) tai jyrkästi viistetyt reunatuet.

Matalat reunatuet helpottavat esimerkiksi pyörätuolilla tai polkupyörällä kulkemista. Kokonaan puuttuva reunatuki on vaarallinen näkövammaisen henkilön kannalta, sillä suojatien reunaa ei tunnista valkoisen kepin avulla ja tällöin vaarana on ajoradalle joutuminen. Korkea tai jyrkästi viistetty reunatuki ei sovellu millekään liikkujaryhmälle.

- Lisäksi suojateiden odotusalueet ovat paikoin liian jyrkkiä (pituuskaltevuus yli 5 %). Erityisen jyrkkä suojatien odotusalue (yli 18 %) on Turuntien ja Väinämöisenkadun risteyksessä.
- Suojatiemaalaukset ovat kauttaaltaan hyvin kuluneita.
- Keskisaarekkeellisten suojateiden keskisaarekkeet ovat monien suojateiden kohdalla liian kapeita syvyysuunnassa. Myös liian pitkiä (yli 7 m) suojateitä oli muutamia kartoitetuilla reiteillä. Pitkä ylitysmatka on vaarallinen erityisesti lapsille ja hitaasti liikkuville.

- Selvitetään mahdollisuutta korjata suojatiet esimerkiksi SuRaKu-kortin numero 1 mukaiseksi ja keskisaarekkeet vähintään 2,5 metriä syviksi.
- Uusitaan suojatiemaalaukset ja pyritään lyhentämään liian pitkiä suojateitä esimerkiksi keskisaarekkeiden avulla korkeintaan 7 m pituisiksi.
- Pyritään loiventamaan suojateiden odotusalueita korkeintaan 5 %:n katusaneerauksen yhteydessä. Selvitetään mahdollisuutta korotetun suojatien rakentamiseen Turuntien ja Väinämöisenkadun risteyksessä olevaan jyrkkään suojatiehen tai suojatien siirtoa tasaisempaan kohtaan.

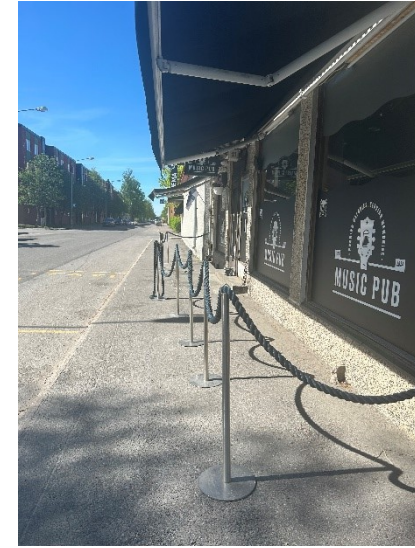
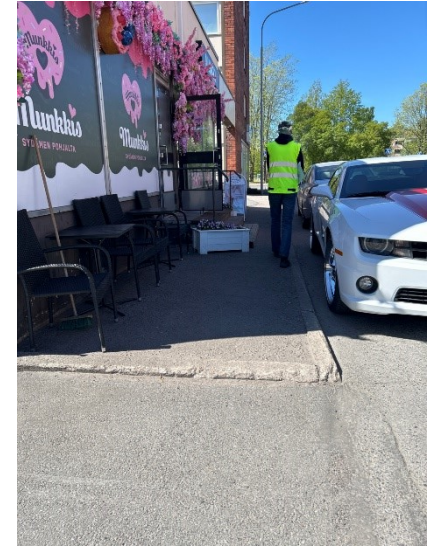
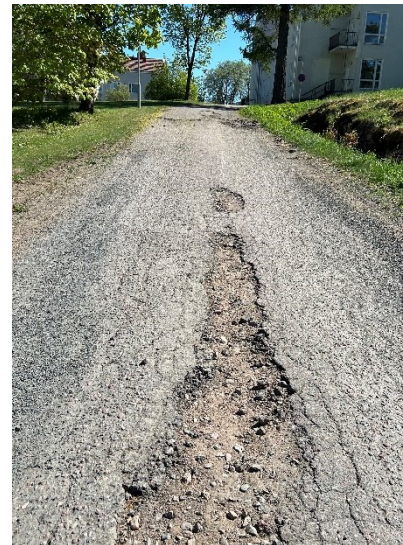
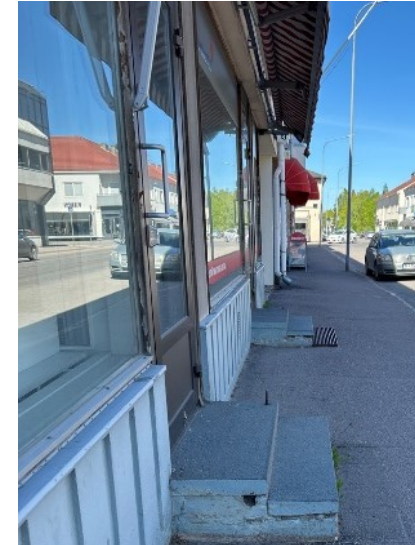
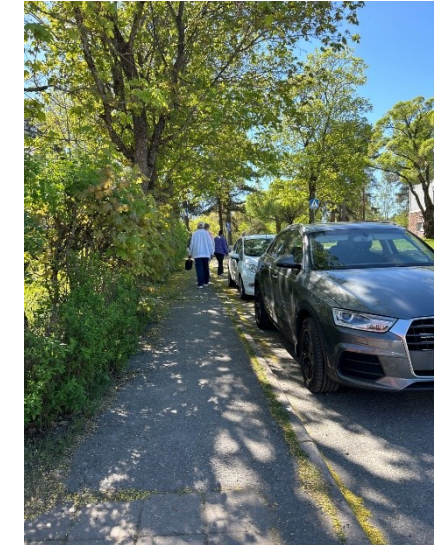
Kulkuväylät, havainnot ja suositukset

- Kulkuväylät olivat pääasiassa kohtalaisessa kunnossa muutamia isompia routavaurioita lukuun ottamatta. Keskeisimmät ongelmat jalankulun väylillä on kapeus ja väylälle sijoitellut esteet sekä liiketilojen sisäänkäyntien portaikot ja väylin poikki kulkevat sadevesikourut, jotka voivat aiheuttaa kompastumisvaaran.
- Kauppalankadulla olevan jalankulun väylä on liian kapea ja kasvillisuus levittäytyy jalkakäytävälle. Myös vesikoskenkadulla risteyksissä on paikoin huonot näkemät pensaiden takia.
- Useat liiketilat (esim. elokuvateatteri) ovat nykyisellään saavuttamattomissa apuvälineen kanssa liikkuville erittäin korkeiden kynnysten ja liian pienten tasanteiden takia.
- Penkkejä oli kulkureiteillä siellä täällä, mutta kävelyille osallistuneet toivoivat lisää penkkejä väylien varrelle.

- Korjataan päällystevauriot ja luiskataan reunatukia ylityskohdilta (Kauppalankatu, Opinkuja) kulkureitiltä kirjastolle, niin että esimerkiksi apuvälineellä liikkuminen jalkakäytävällä onnistuu.
- Selvitetään mahdollisuutta leventää keskeisiä kulkureittejä niin, että tilaa jää riittävästi liiketilojen sisäänkäynneistä huolimatta ja poistaa valaisinpylväät keskeltä kulkureittejä. Vaihtoehtoisesti kulku tulisi ohjata kadun toiselta puolelta ja varmistaa matalat reunatuet kulkureitiltä.
- Viedään viestiä yrittäjille ja tonttien omistajille sisäänkäyntien esteettömyyteen liittyen ja pyritään edistämään turvallisten ja helppokulkuisten sisäänkäyntien rakentamista.
- Karsitaan kasvillisuutta näkemäesteiden poistamiseksi ja kulkuväylien leventämiseksi.
