SELVITYS SATAKUNNANTIE 25 ASUIN-/LIIKERAKENNUKSEN ARVOISTA

Selvitys koskee Loimaan kaupungin keskustassa osoitteessa Satakunnantie 25 sijaitsevaa kiinteistöä 430-1-19-4 ja sillä olevaa vanhaa asuin-/liikerakennusta. Tarkoituksena on selvittää, onko heikkokuntoisen rakennuksen purkaminen mahdollista sen asemakaavallisesta suojelusta huolimatta.

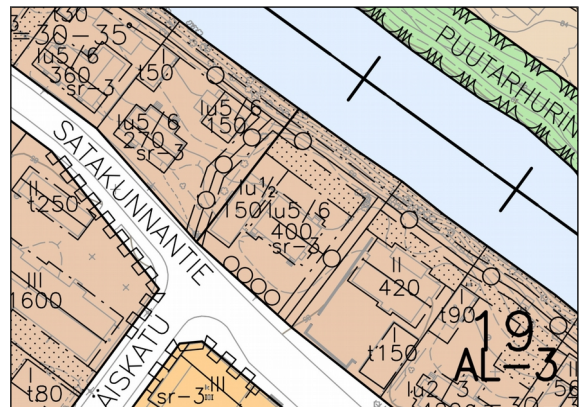
kuva 1

ote voimassa olevasta asemakaavasta

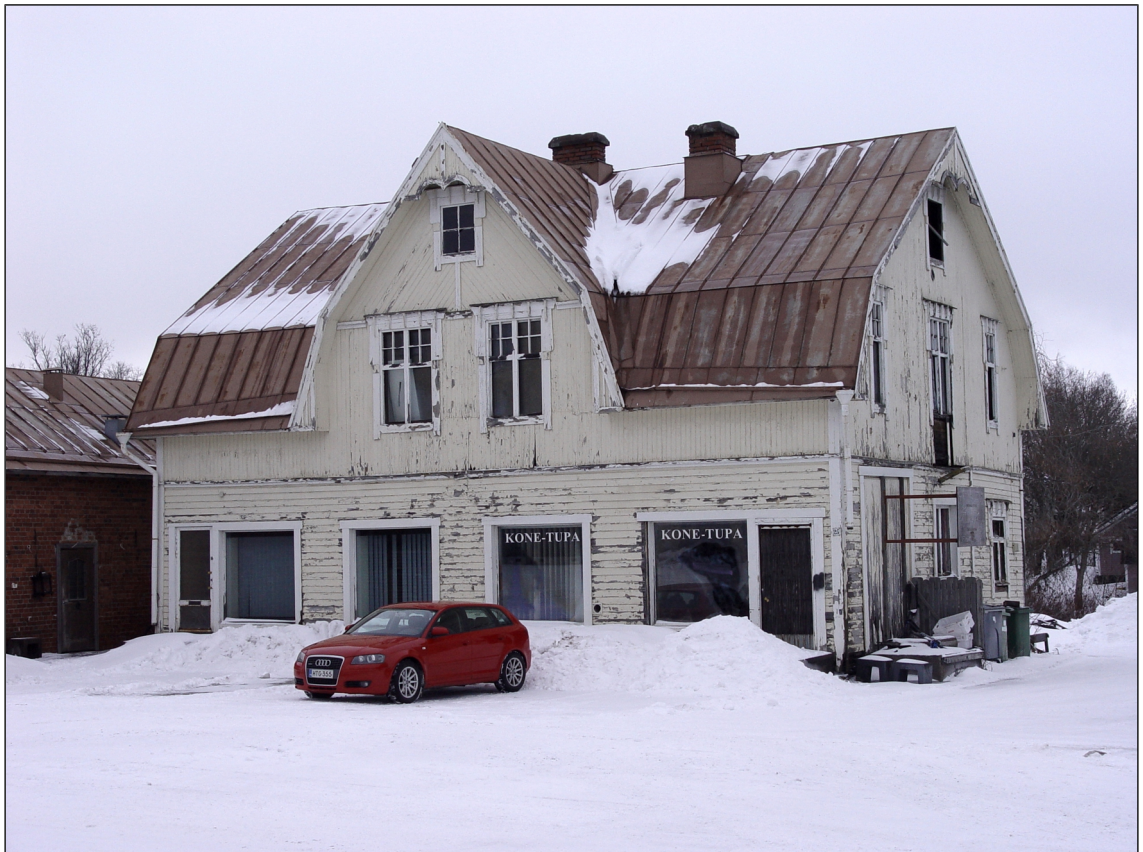
kuva 2 asuin-/liikerakennus Satakunnantien puolelta

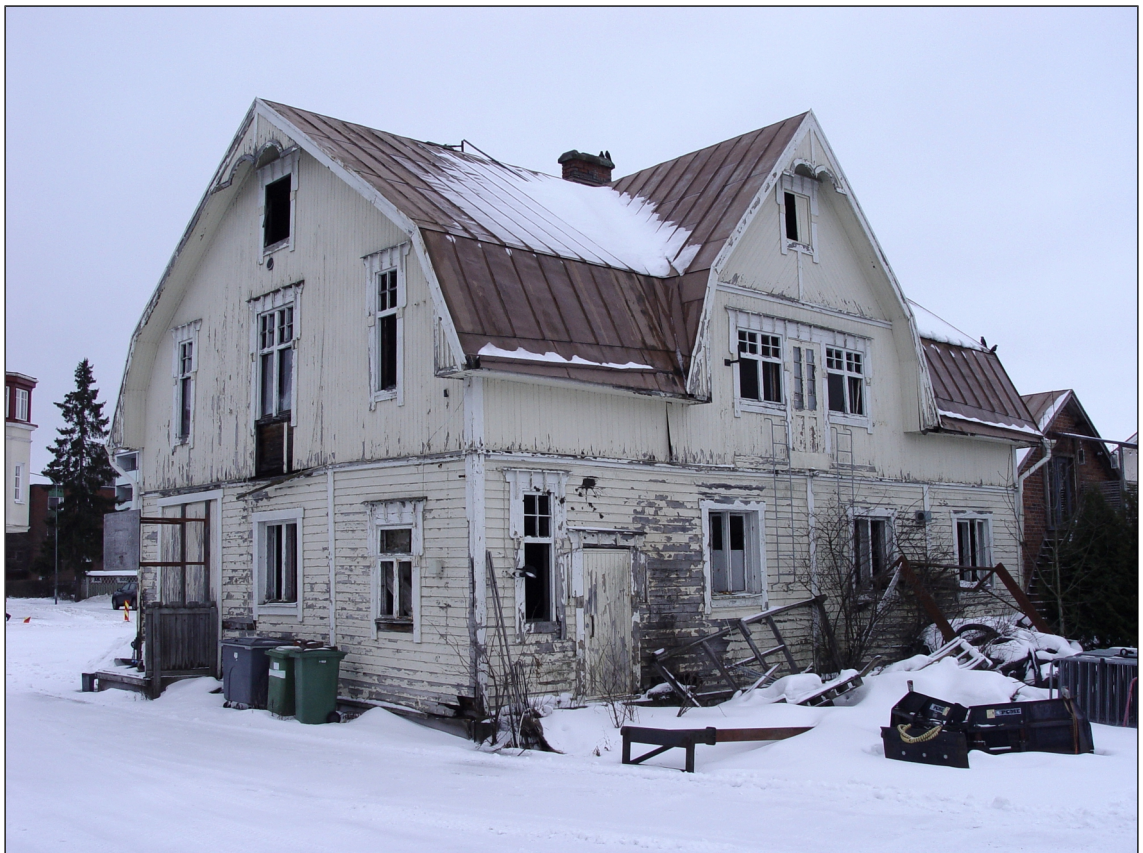
Kokonaan liiketiloiksi ja majoituskäyttöön 1980-luvulla muutetusta rakennuksesta vuonna 2010 tehdyn kuntoarvion (rkm Juha Jalonen) mukaan se on päässyt rappeutumaan melko pahoin. Pahimmat ongelmat nähdään rakennuksen korkeusasemassa sekä painumissa joenpuoleisella sivulla, alapohjan tuentaan liittyvissä vaurioissa, yläpohjarakenteen kosteus-/homeongelmissa ja alimpien hirsikerrosten lahovaurioissa. Rakennuksen korjaamista pidetään taloudellisesti kannattamattomana. Luonnollisesti vauriot ovat selvityksen ajankohdasta edenneet kylmilleen jääneessä rakennuksessa.

kuva 3 asuin-/liikerakennus Loimijoen puolelta

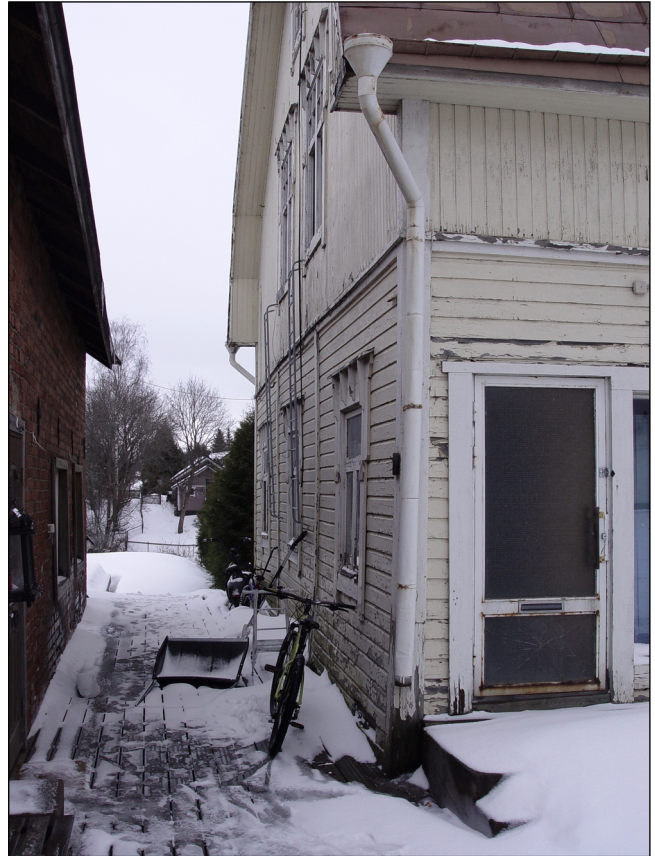
kuva 4

Rakennusten välissä on kapea sola.

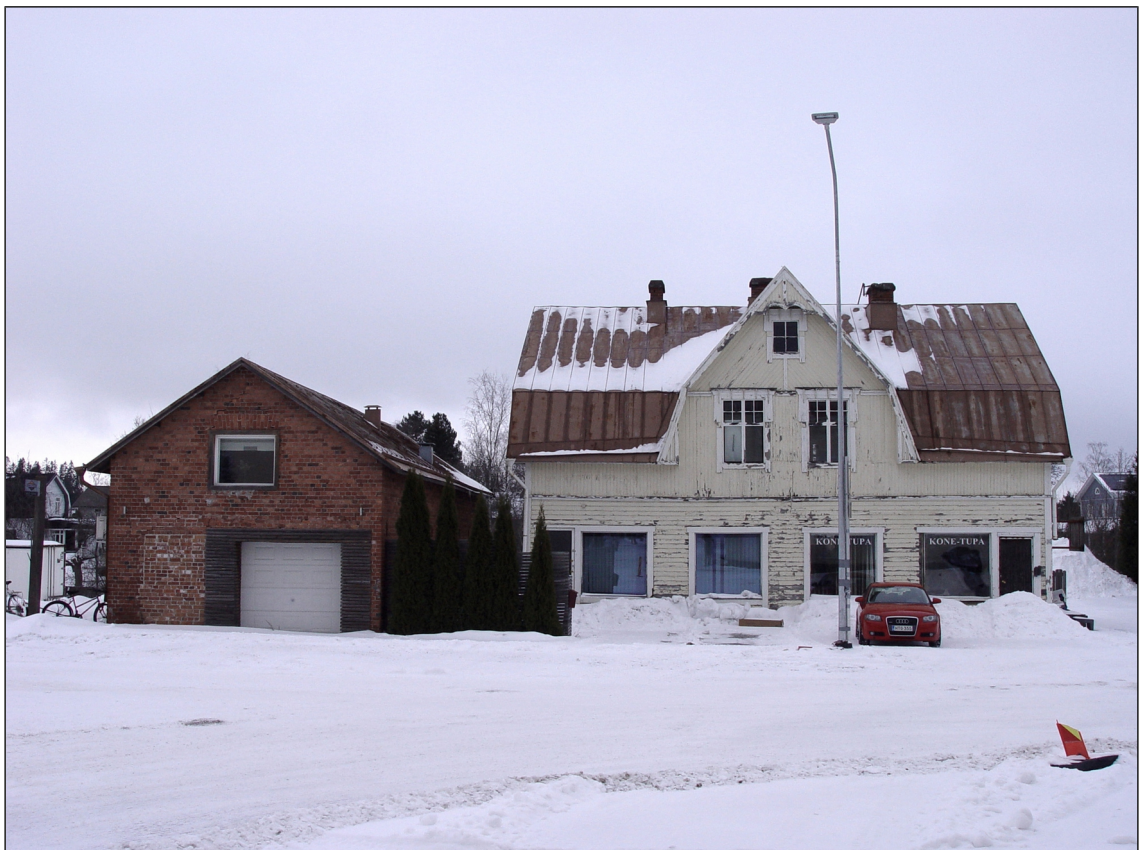
kuva 5 Satakunnantiehen rajoittuvalla tontilla on kaksi vanhaa rakennusta.

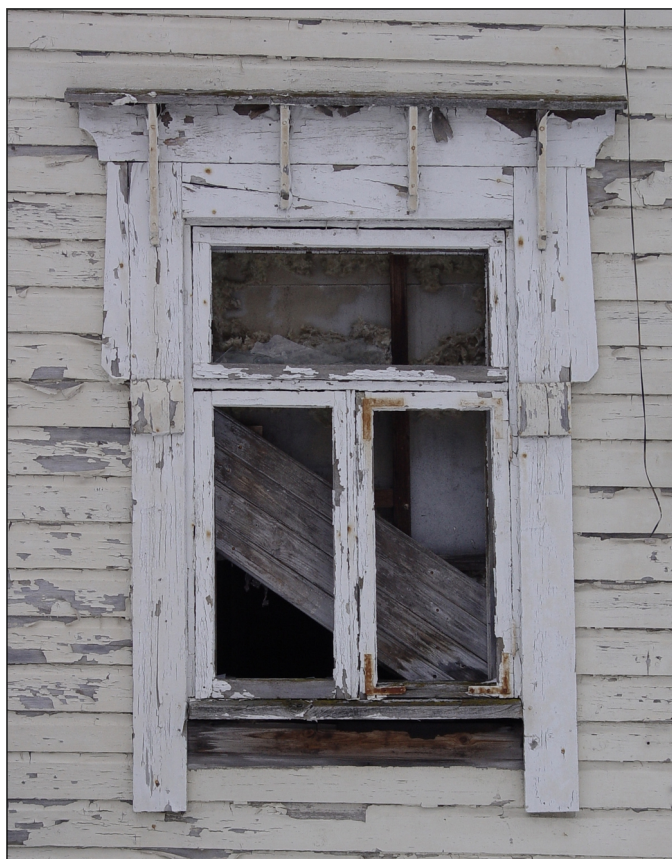
kuva 6
rakennuksen itäpäädyn ikkuna

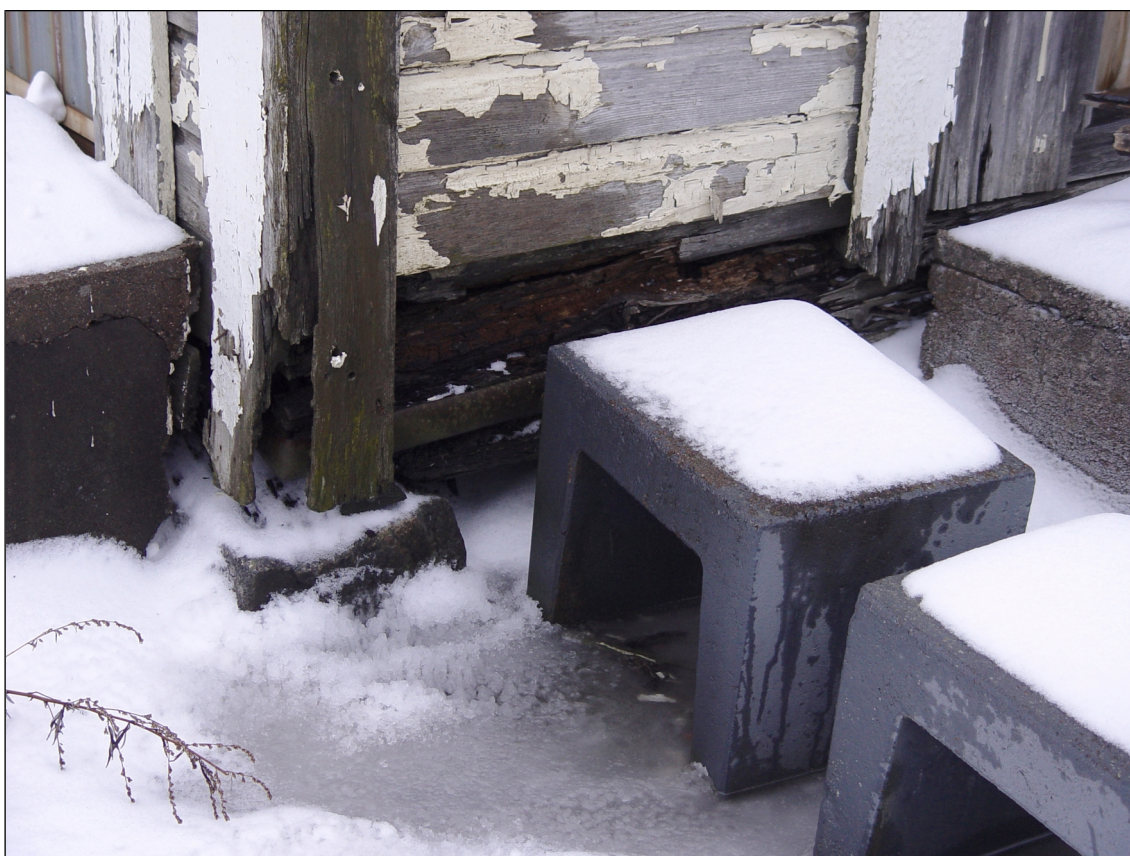
Kuva 7 Alahirsien lahovaurioita on laajalti nähtävissä esimerkiksi rakennuksen itäpäädyssä.
