Hennijoen kunnostussuunnitelma

TYÖSELOSTUS
2023

Työselostus, 29.11.2023

KVVY Tutkimus Oy

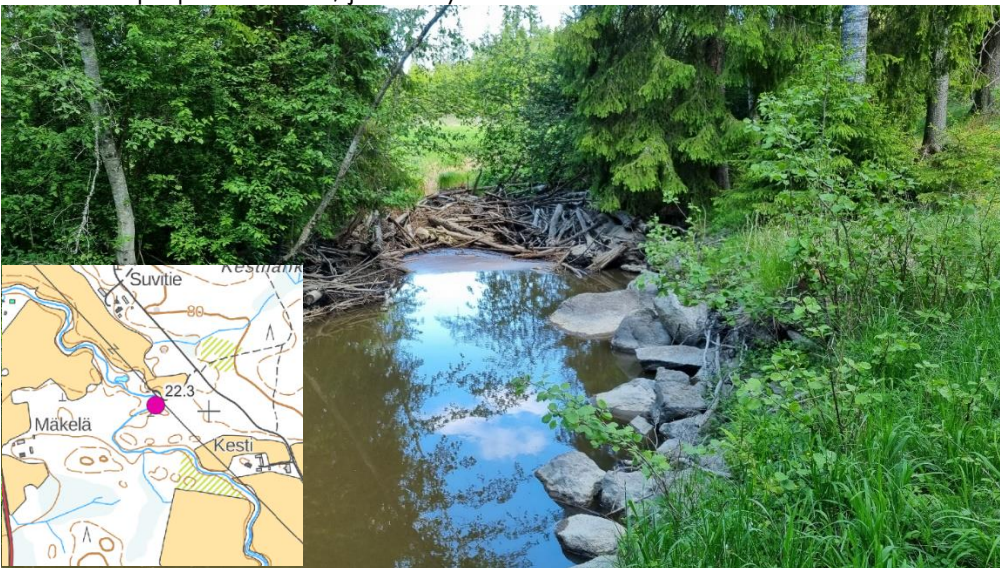
Uoman huonon vedenjohtavuuden lisäksi alueen ongelmana ovat myös majavat. Majavien rakentamat padot sekä ristiin rastiin kaadetut puunrungot ovat ylivirtaamien aikaan merkittäviä esteitä vapaalle vedenjohtavuudelle. Tämän lisäksi puurakenne kerää kaiken aikaa eteensä epäpuhtauksia, joka myöhemmässä vaiheessa muodostuu tukkeeksi.

Kuva 4.1. Majavien rakentamien patojen aiheuttama padotus muodostaa useissa kohdissa vapaan veden virtauksen esteen

Työalueen paaluvälillä 2030–2600 esiintyy runsaasti majavien aiheuttamia puiden kaatoja sekä rakentamia patoja. Osin uoman päällä ja pohjalla menevät puunrungot tullaan poistamaan ja siirtämään uomasta pois sekä patorakenteet puretaan. Puun määrästä ja alueen laajuudesta johtuen työ ehdotetaan suoritettavaksi metsurin sekä ns. kevyen koneellisen puunsiirtolaitteiston avulla.

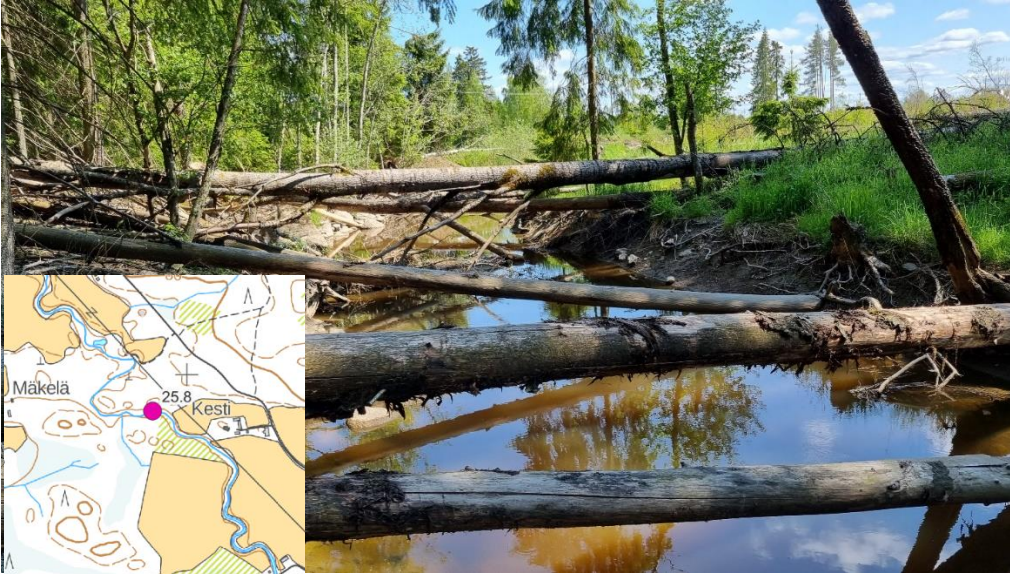
Kuva 4.2. Majavien työalueella kaadettujen puiden vaikutus uoman vedenjohtavuuteen on merkittävä ja suurelta osin veden virtausta heikentävä.

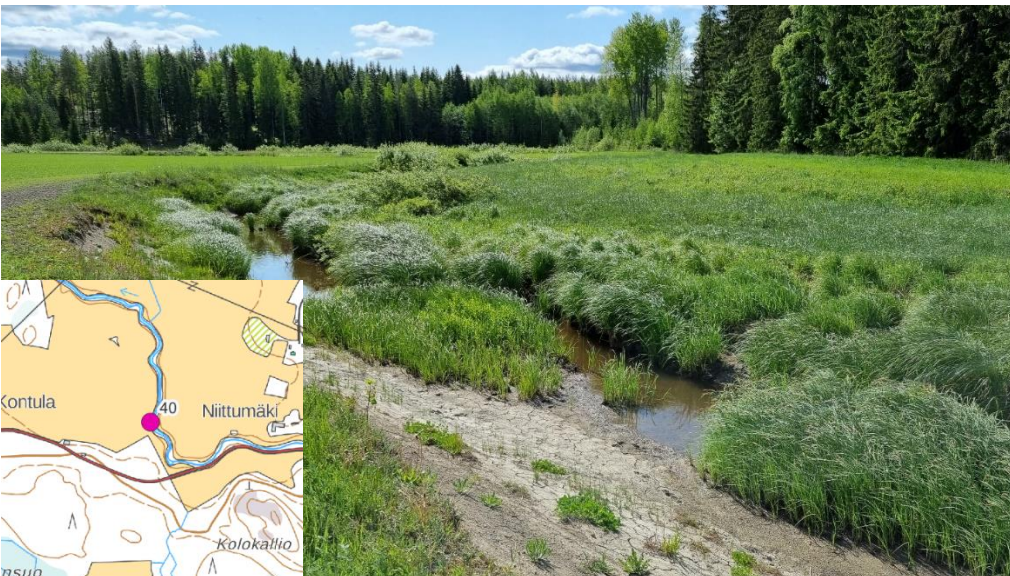
Osalla uomaa on myös eroosion suhteen ongelmia, joka on johtanut uoman tukkeutumiseen kerääntyneestä kiintoaineksesta. Näissä kohdoin vesi on etsinyt uusia kulkureittejä, jonka seurauksena uomaan kohdistuvat eroosio ongelmat ovat vain lisääntyneet.

Kuva 4.3. Uomastossa esiintyy eroosiota sekä nykyisen uoman rintausten epävakautta. Tämä on aiheuttanut uoman pohjan tukkeutumista, jonka seurauksena virtauksen aiheuttama uomaerosio on laajentunut.

Uoman kunnostustyö toteutetaan perinteisen kaivutyön tyyliin toispuoleisena kaivuna. Kunnostustyön yhteydessä ojan toinen luiska loivennetaan kaivupuolelta 1:2 kaltevuuteen eroosiohaittojen synnyn estämiseksi. Kasvipeitteen entuudestaan lujittamaan ojan vastaluiskaan ei kosketa kaivun yhteydessä lainkaan, ellei tähän ole olemassa erityisiä perusteita. Paaluväleille 0–1300, 2700–3250 ja 6800–7800 uomaan lisätään kaksi metriä leveä tulvatasanne. Rakenteen pituusmitta yht. 2850 m. Uoman osuudella 6900–7800 (noin 900 m) on jo osittain luonnon muovaamaa tulvatasannetta. Tulvatasanteet tulevat toimimaan tulvahylynä ylivirtaaman aikaan. Alueen keskimääräisen ylivirtaaman aikainen tilanne on esitetty laadituissa poikkileikkauksissa.
