Loimaan entisen kunnantalon rakennushistoriallinen selvitys

LOIMAAN KAUPUNKI
Raportti 11.1.2023 (tark. 11.9.2023)

Kuvaus	Raportti
Päivämäärä	11.1.2023
Laatija	Liina Luoma
Tarkastaja	Kirsikka Siik (11.9.2023)
Hyväksyjä	Arttu Salonen

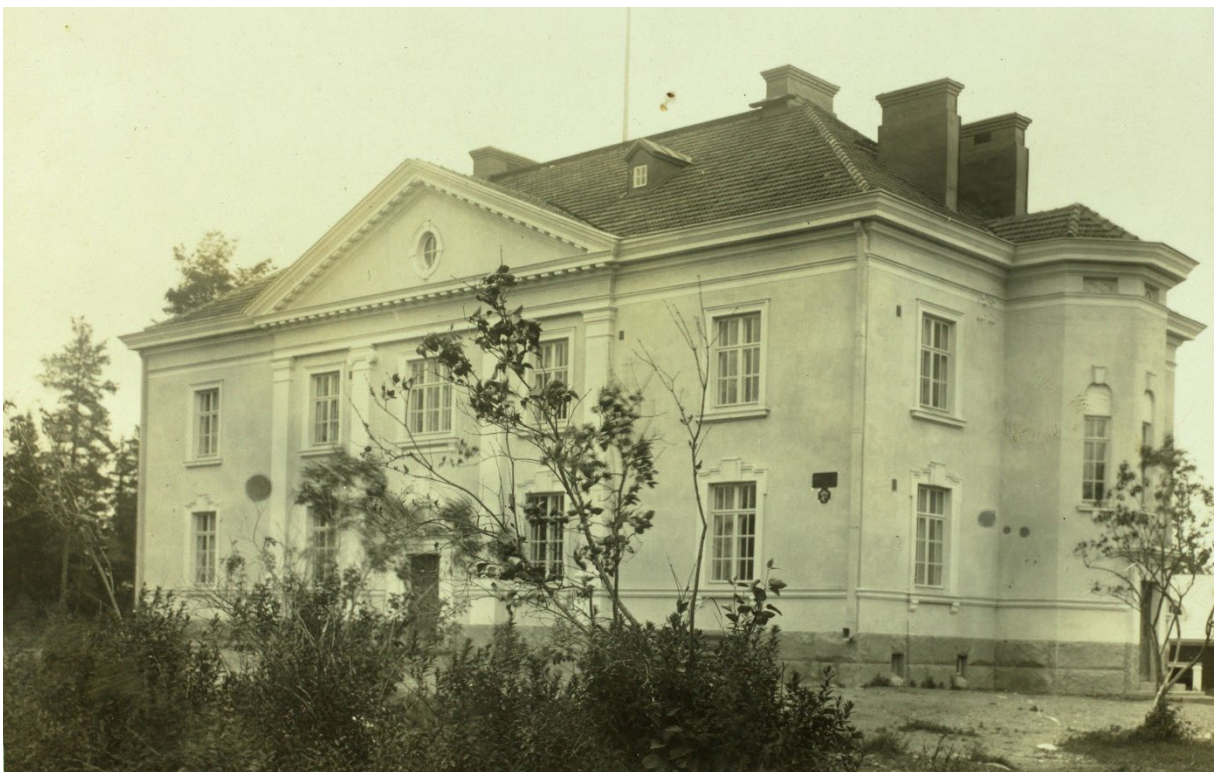
Kuva 29 Loimaan kunnantalo vuonna 1929. Kuvan oikeassa reunassa näkyy myöhemmin purettu tallirakennus. Kuva: Urho Järveläinen, lähde: Loimaan Kotiseutumuseon kokoelmat, Loimaa-Seura.

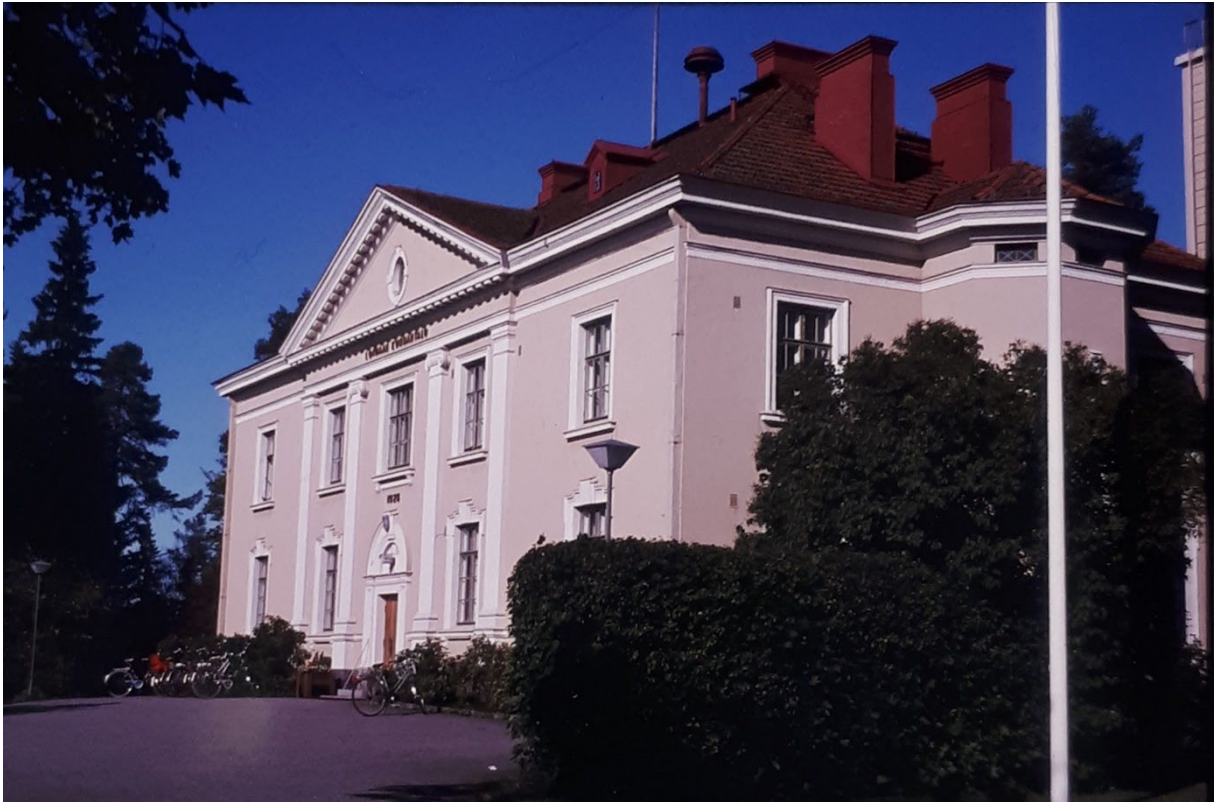
Kuva 31 Vuonna 1983 on ainakin osa muotopuutarhasta ollut vielä olemassa. Etupiha on asfaltoitu. Etualalla näkyy muotoon leikattua pensasaitaa. Kuvan reunassa näkyvä korkea rakennelma lienee piippu. Ilmeisesti rakennuksella on ollut erillinen lämpökeskus rakennuksen takana. Kuvalähde: Turun museokeskus.

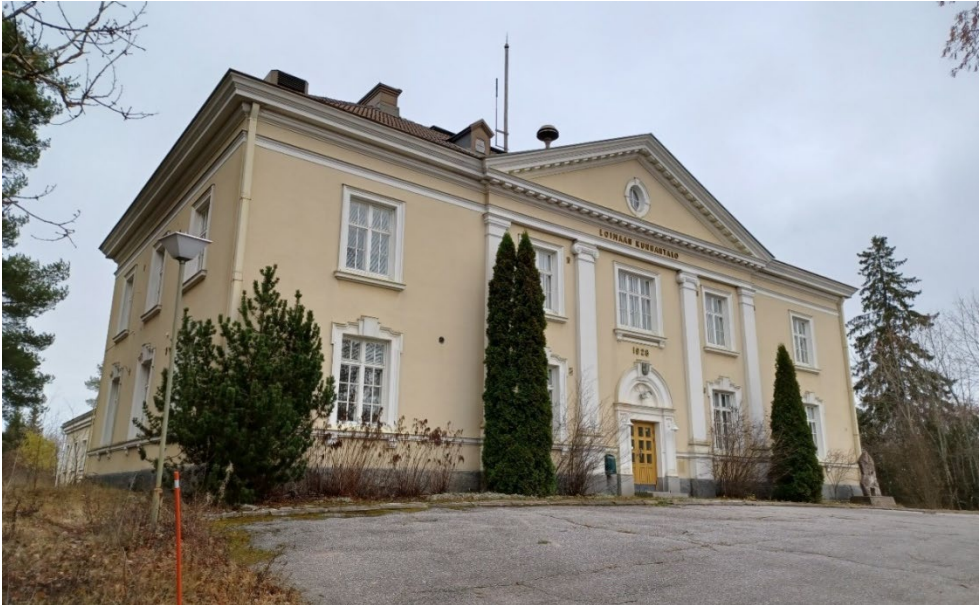
Kuva 35 Pääsisäänkäynti sijaitsee rakennuksen keskiosassa, jossa päätykolmiota "kannattelevat" joonialaiset pilasterit. Koristeaiheet ovat mukaellmia antiikin kreikkalaisesta arkkitehtuurista, ja niitä on käytetty 1920-luvun klassismin aikakaudella.

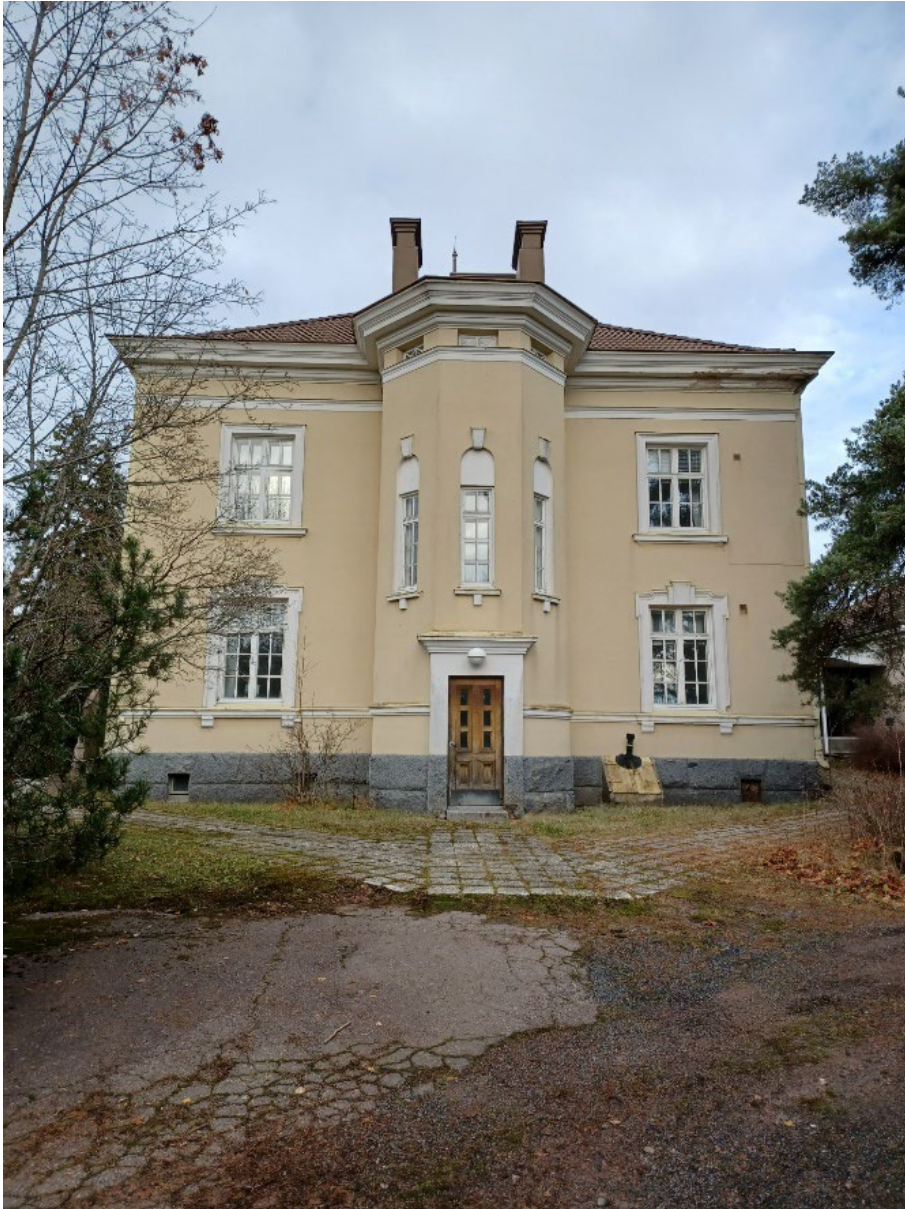
Kuva 37 Rakennuksen ympärille on laatoitettu kulkuväylää betonilaa-
toin. Pihalaatoitus ei ole
alkuperäinen.

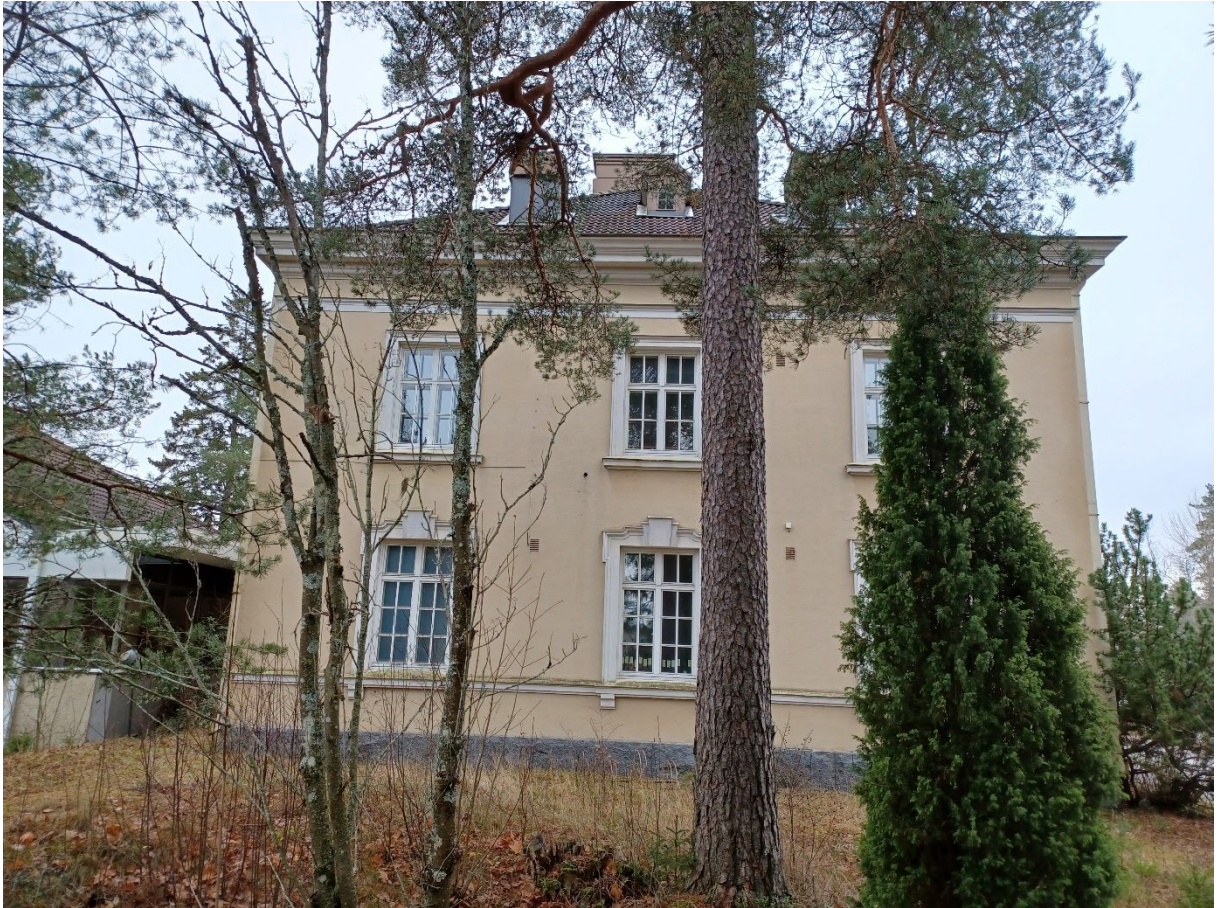
Kuva 38 Pohjoispuolen julkisivu. Ensimmäisen kerroksen ikkunat ovat 16-ruutuiset ja yläkerran 12-ruutuiset.

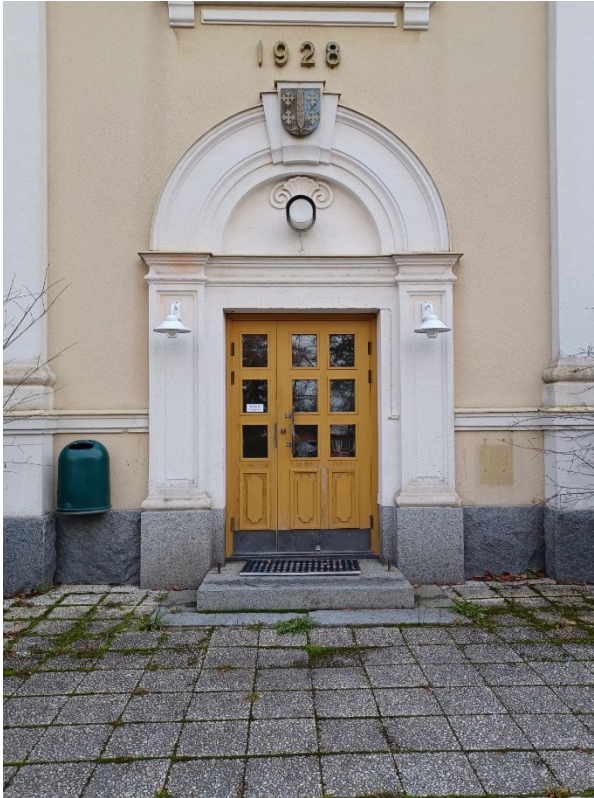
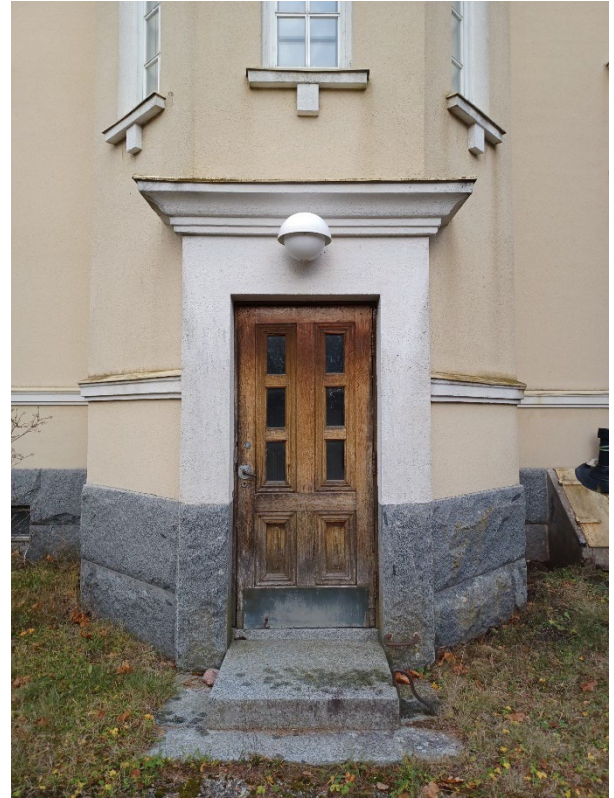
Kuva 40 Vasemmanpuoleisessa kuvassa näkyvä pääsisäänkäynti on kehystetty kaaren muotoisella koristeaiheella (arkkitraavi), jonka yläosassa on yksinkertainen valaisin sekä vaakuna. Sivuilla olevat valaisimet eivät ole alkuperäiset, vaan ne on lisätty myöhemmin. Sivuportaikon sisäänkäynti (oikealla) on pelkistetympi. Molempien sisäänkäyntien tammiovet lienevät alkuperäiset, mutta ainakin pääsisäänkäynnin ovea on korjattu ja maalattu.

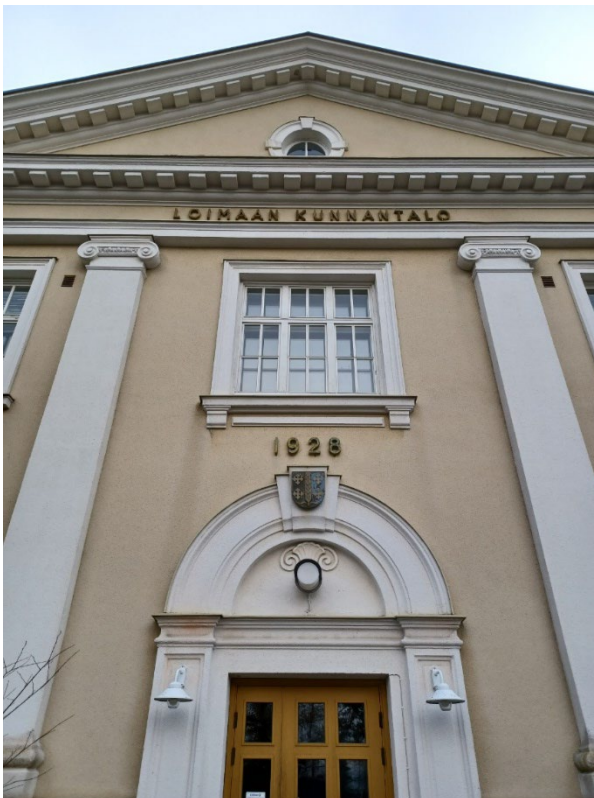
Kuva 41 Sisäänkäynti on kehystetty kaaren muotoisella koristeaiheella, jonka yläosassa on yksinkertainen valaisin sekä vaakuna. Sivuilla olevat valaisimet eivät ole alkuperäiset, vaan ne on lisätty myöhemmin.

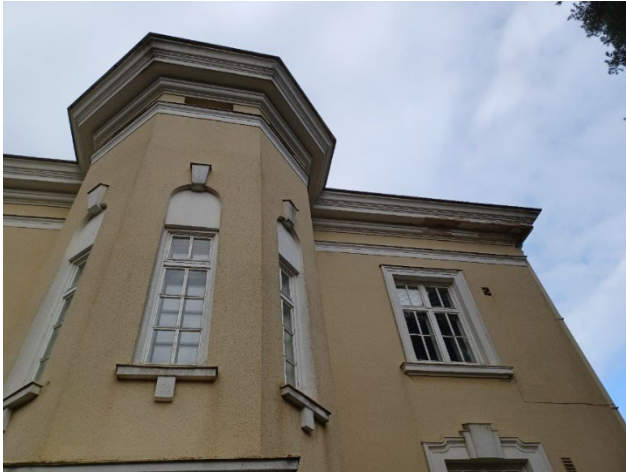
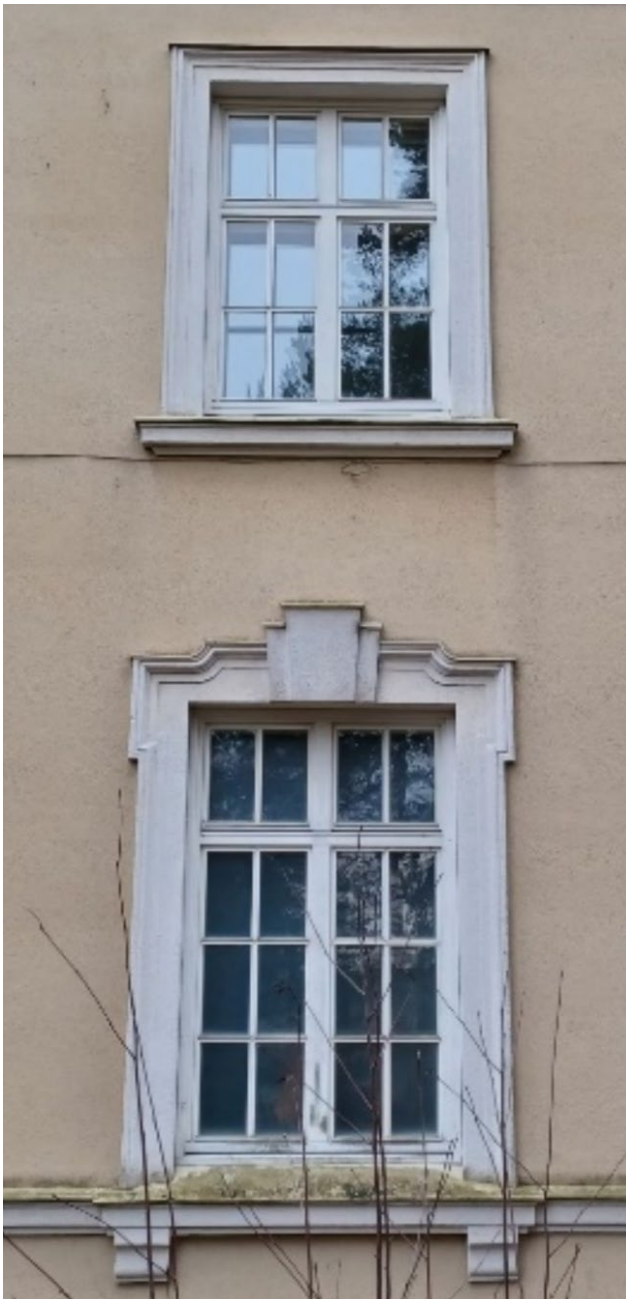
Kuva 42

Ikkunat on vaihdettu uusiin, mutta puitejako on säilytetty alkuperäistä vastaavana. Ikkunoita reunustavat koristeelliset "karniisit", ja räystäään alla sekä rakennuksen yläosassa kiertää moninkertainen koristelistoitus. Nämä ovat 1920-luvun klassisille tyypillisiä detaljeja.

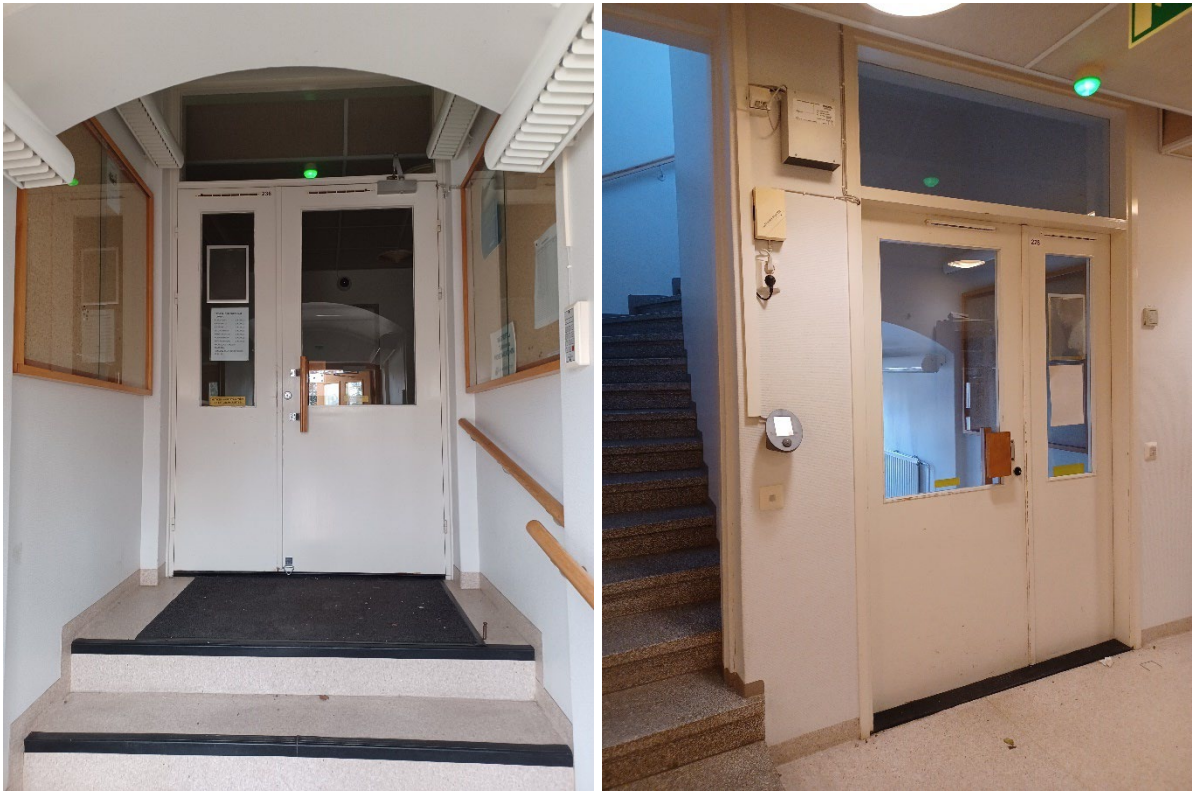
Kuva 43 Pääsisääkäynnin kaikki pintamateriaalit, valaisimet ja ovet on uusittu. Portaikon holvattu katto-muoto on kuitenkin alkuperäinen.

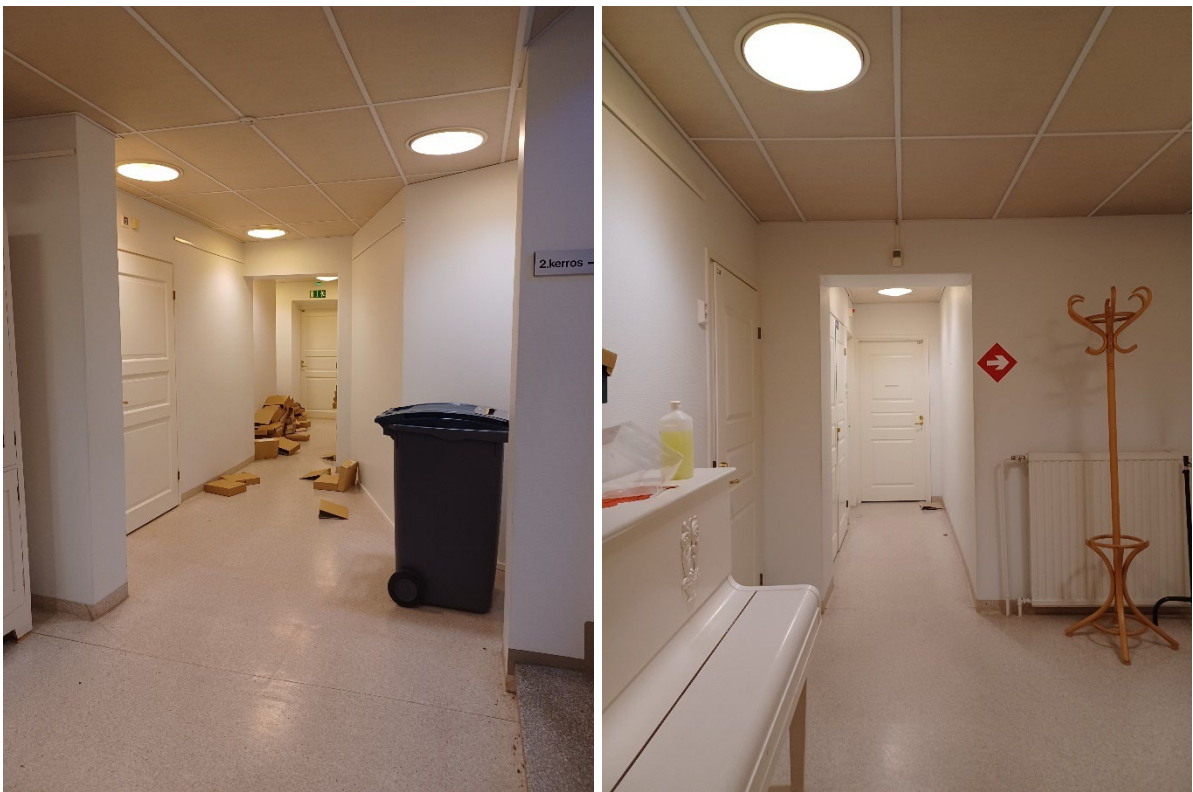
Kuva 44 1. kerroksen aulan pintamateriaalit, ovet ja muut detaljit, kuten valaisimet, on uusittu. Myös seinien paikkoja on muutettu.

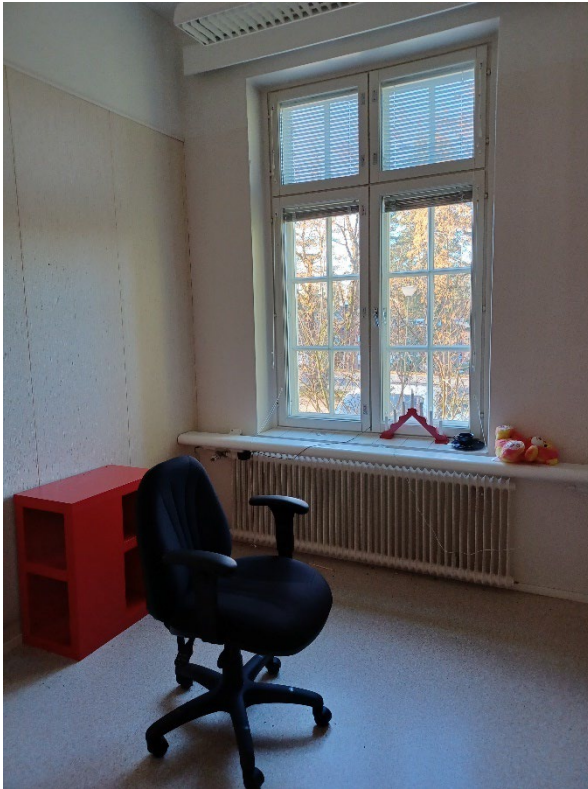
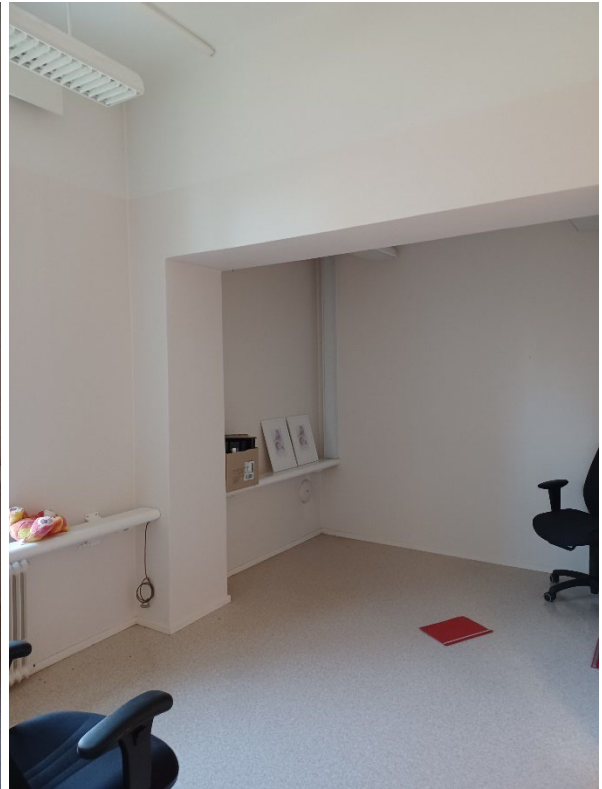
Kuva 45 Toimistohuoneet ovat hyvin saman näköisiä keskenään. Lattioita peittää vaalea muovimatto, ja seinissä on valkoiseksi maalattu lasikuitutapetti tai kangastapetti. Valurautainen lämpöpatteri on iäkäs (arviolta 1940-luvulta tai vanhempi).

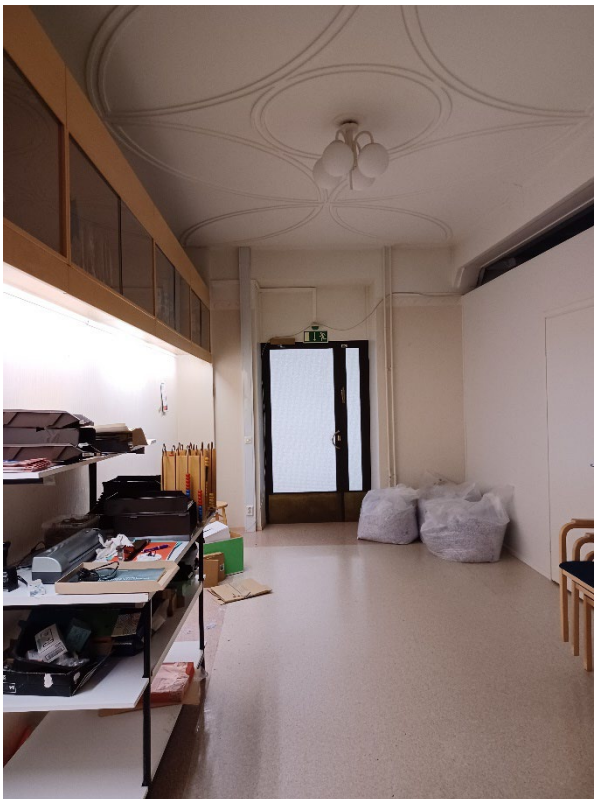
Kuva 46 Katon koristemuodot ovat edelleen jäljellä. Kuviot ovat todennäköisesti olleet moniväriset. Valaisimet eivät ole alkuperäiset. Lasiovesta on kulku väliosaan ja sen kautta laajennukseen.

Ensimmäisessä kerroksessa on alun perin sijainnut valtuustosali, jonka katossa on ollut kohokuvioinnit, ja ilmeisesti lattiassa vastaavanlaiset kuviot. Lattiamateriaalina valtuustosalissa on mahdollisesti ollut linoleumi, jonka avulla on voitu imitoida kuvioitua kivipintaa. Kattokuviot ovat todennäköisesti olleet moniväriset. Katon koristemuodot ovat edelleen jäljellä, mutta itse valtuustosali on jaettu useaan pienempään tilaan.

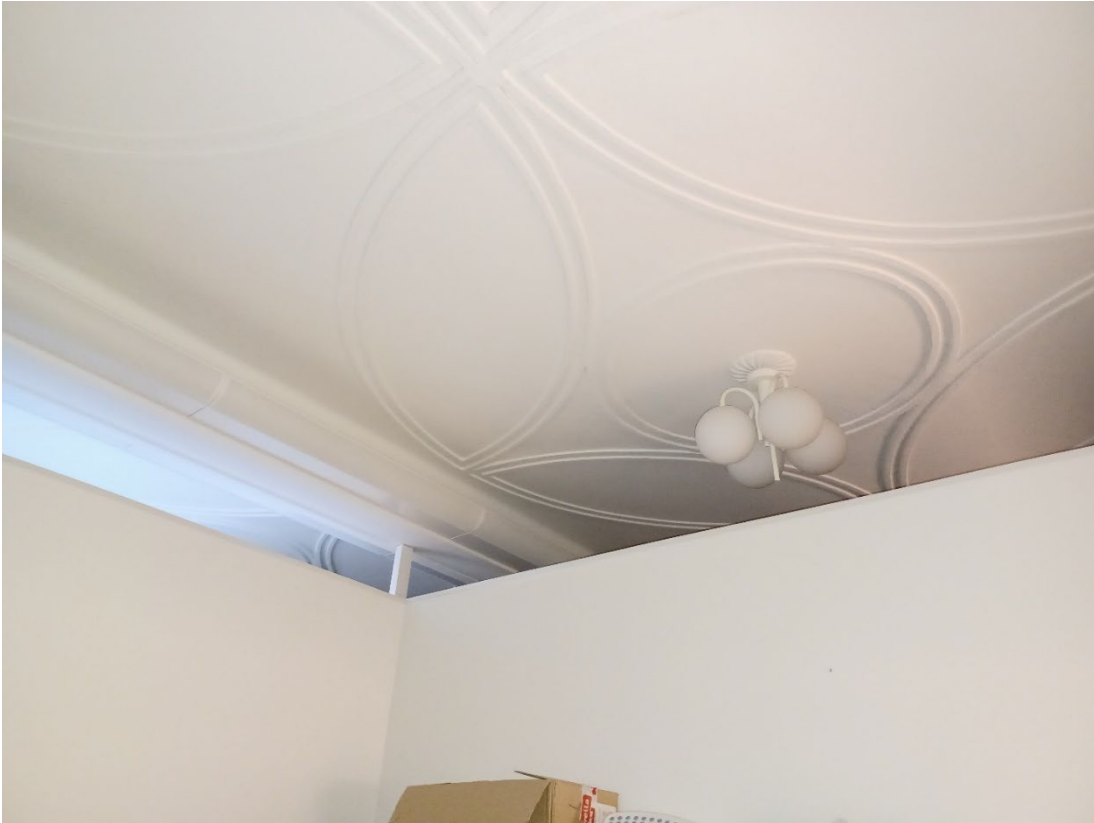
Kuva 47 Katon koristemuodot ovat edelleen jäljellä, mutta itse valtuustosali on jaettu useaan pienempään tilaan. Kattokuviot ovat todennäköisesti olleet moniväriset. Valaisimet eivät ole alkuperäiset.

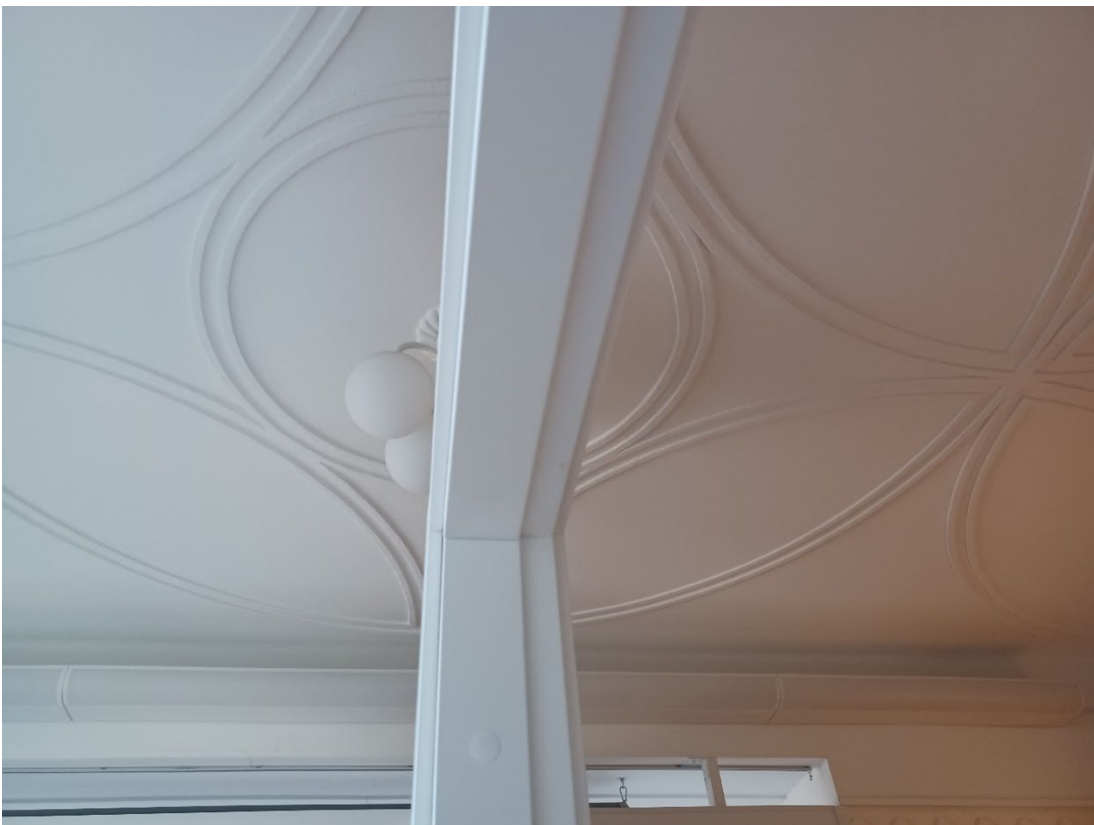
Kuva 48 Kattokuviota ja kevytrakenteinen väliseinä.

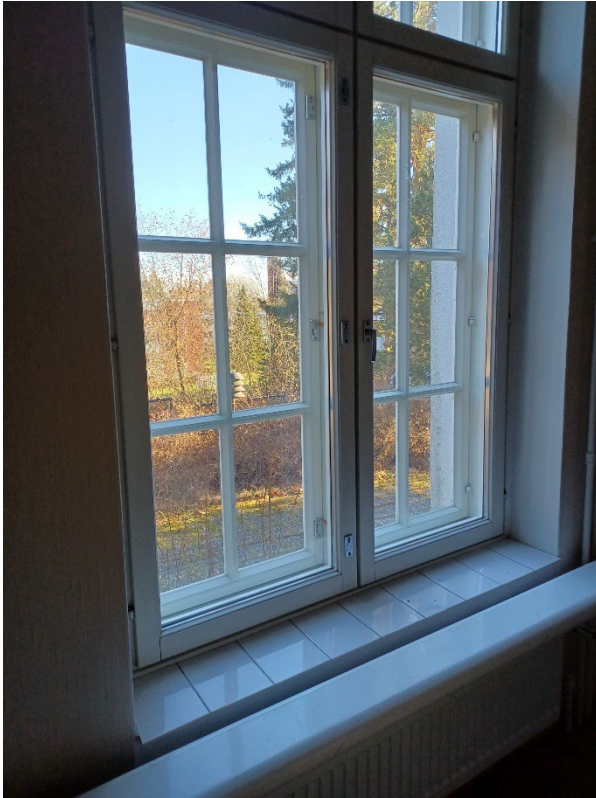
Kuva 49
Sisäikkunat ovat yksilasiset puu-alumiini-ikkunat.

Ikkunat on uusittu. Sisäpuutteet ovat yksiruutuiset, puu-alumiini-rakenteiset.

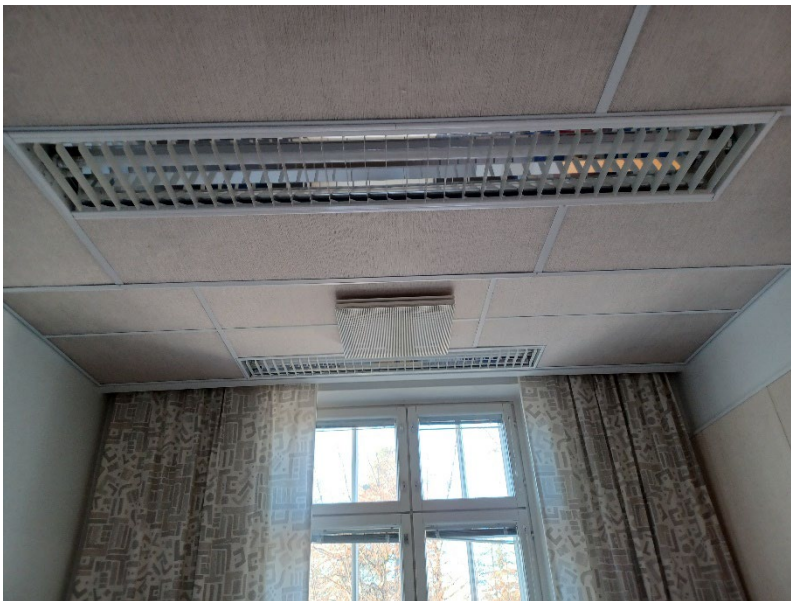
Kuva 50
Alaslasketut sisäkatot on pinnoitettu akustiikkalevyin. Loisteputkivalaisimet on upotettu kattoon.

Sisäkatot ovat valtuustosalia ja muutamaa huonetta lukuun ottamatta alaslaskettuja ilmanvaihtotekniikan vuoksi. Sisäkattoja peittävät akustoidut pinnat, joko akustiikkalevyt tai kangas.

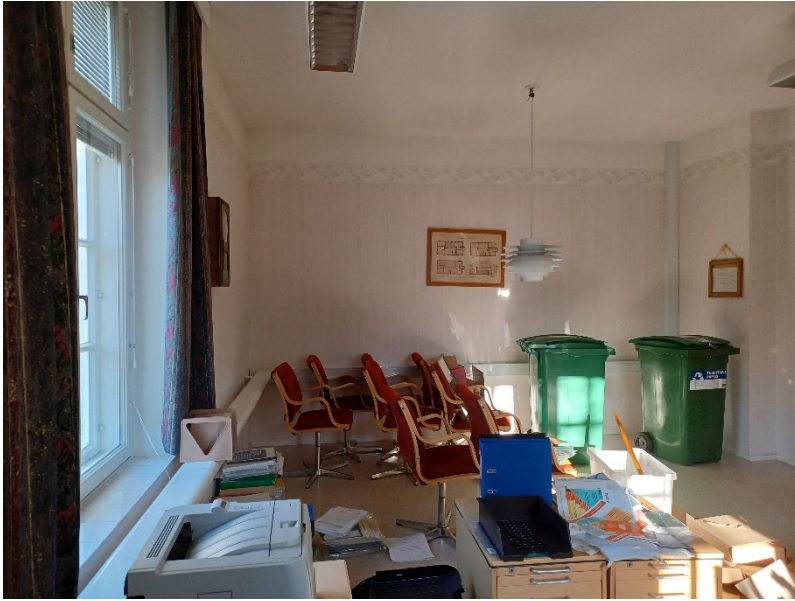
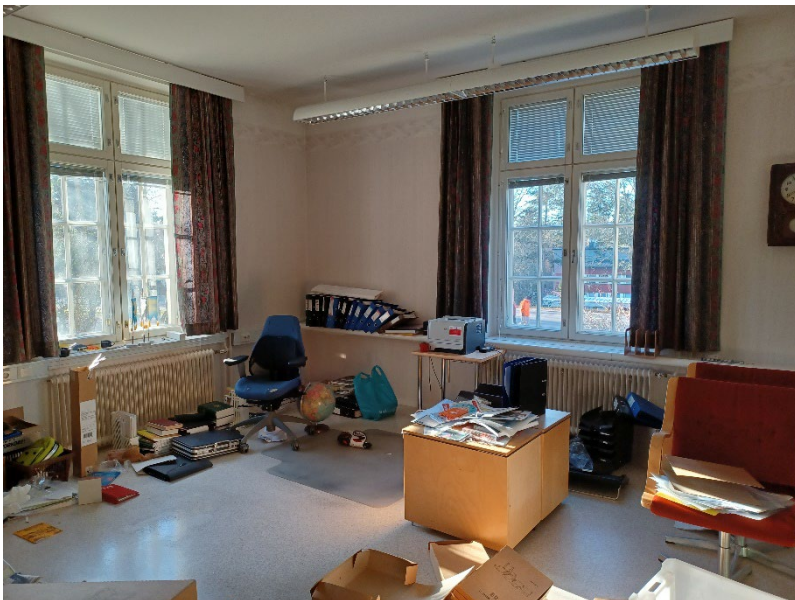
Kuva 51

Osassa huoneista on vaaleat paperitapetit ja alkuperäinen huonekorkeus (ei alaslaskettua kattoä iv-putkineen).

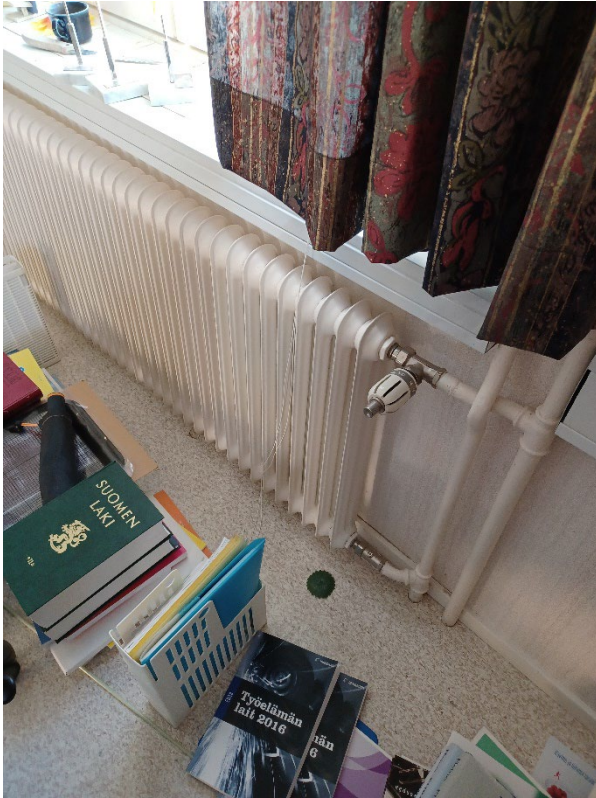
Kuva 52
Osaan huoneista on jätetty vanhat valurautapatterit.

Lämmitysmuotona on tällä hetkellä kaukolämpö. Muutamia vanhoja pattereita on vielä jäljellä.

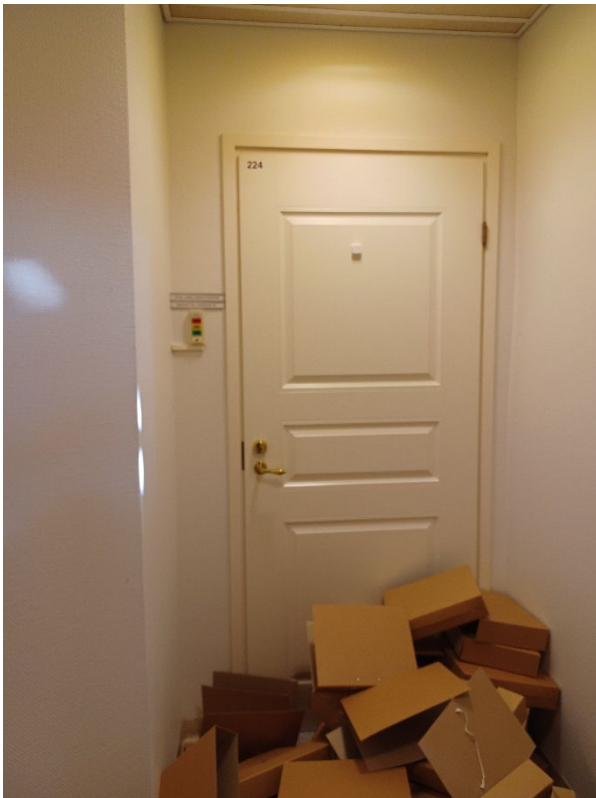
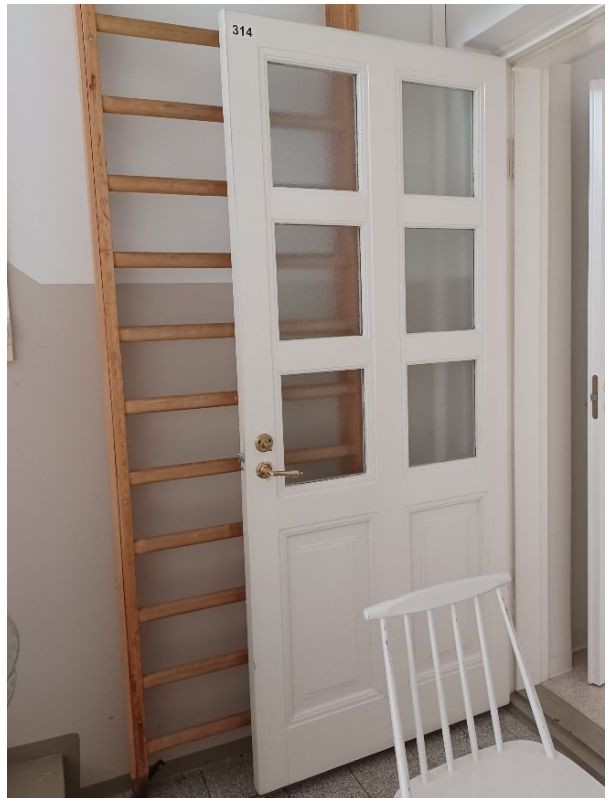
Kuva 53 Väliovet ovat enimmäkseen tehdasvalmisteisia, puristelevystä valmistettuja valsepeiliovia. Alkuperäisiä väliovia on jäljellä vain pari, ja niiden lukot ja kädensijat on vaihdettu uudenaikaisiin. Kuvassa vasemman puoleinen ovi on uusi, ja oikean puoleinen on uudistettu, mutta alkuperäinen.

Suurin osa väliovista on uusittu tehdasvalmisteisiksi peilikuvio-oviksi. Tuulikaapin ja aulan välillä on kaksilehtinen, lasitettu puuovi. Laajennusosaan johtava ovi on karkealla lasilla lasitettu metalliovi. Kellarin portaikon ovi ja kellarin väliovet ovat alkuperäisiä peiliovia. Myös toisessa kerroksessa on säilynyt yksi peiliovi, jossa on kuusi ikkunaruuutua ja alaosassa kaksi peiliä.

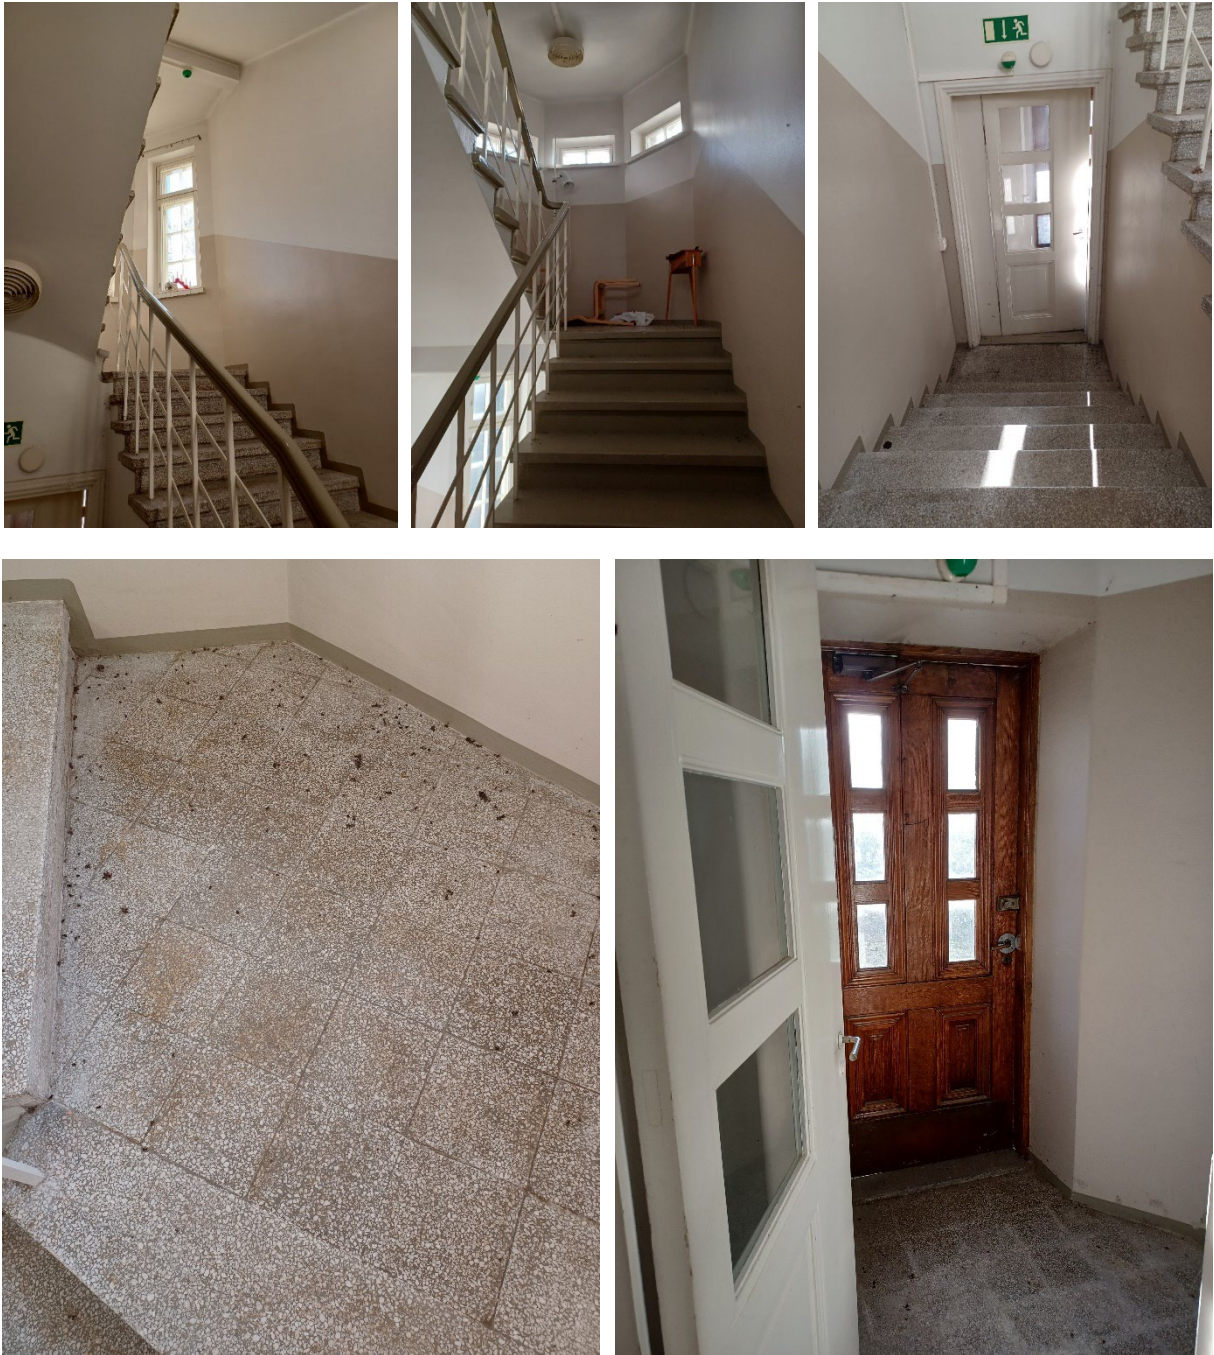
Kuva 54 Torniosan portaikossa on paljon alkuperäistä jäljellä. Ovet ovat alkuperäiset, samoin pintamateriaalit (uusittua maalipintaa lukuun ottamatta) kuten mosaiikkibetoniportaat ja porraskaiteet.

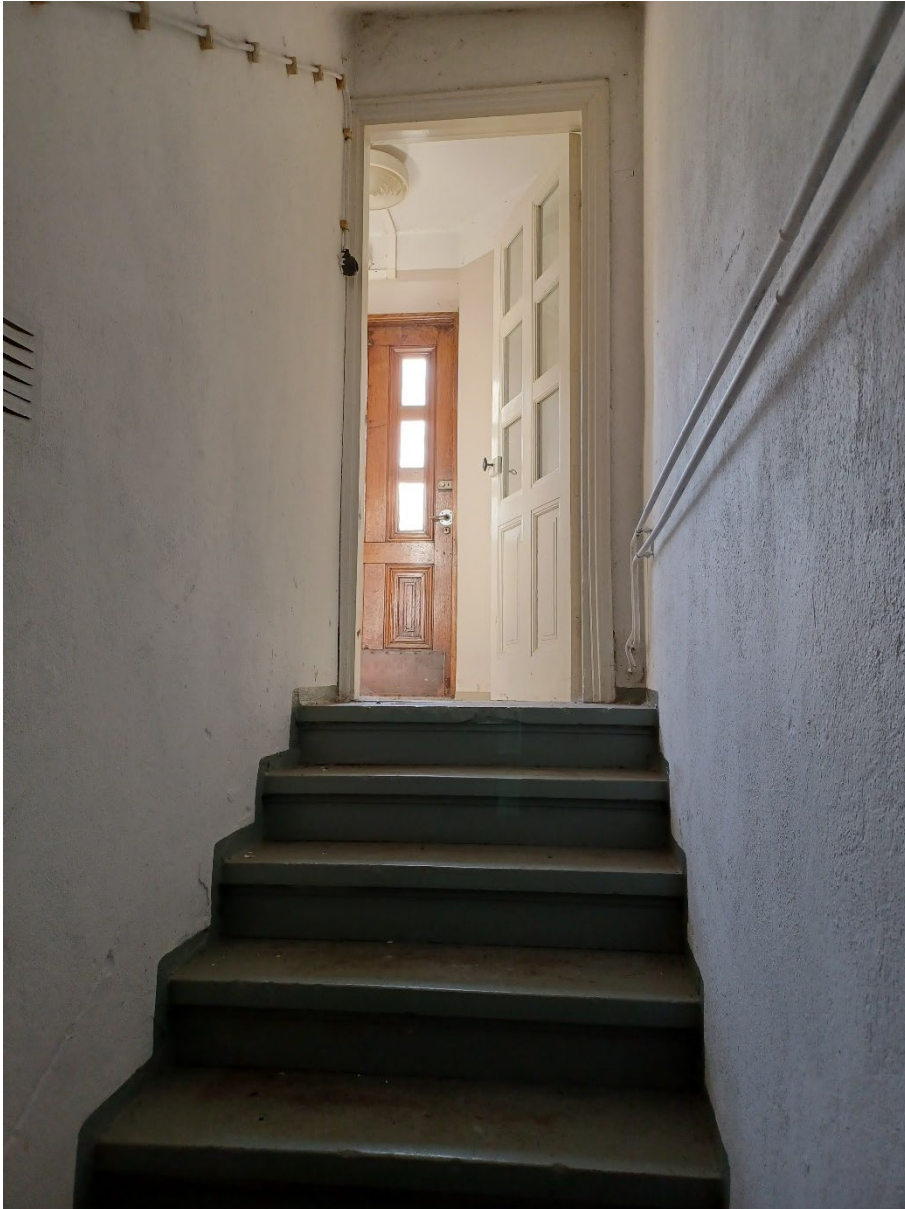
Kuva 55 Kellariin johtava portaikko on alkuperäisessä asussaan. Betoniportaajat ja seinät on uudelleenmaalattu.

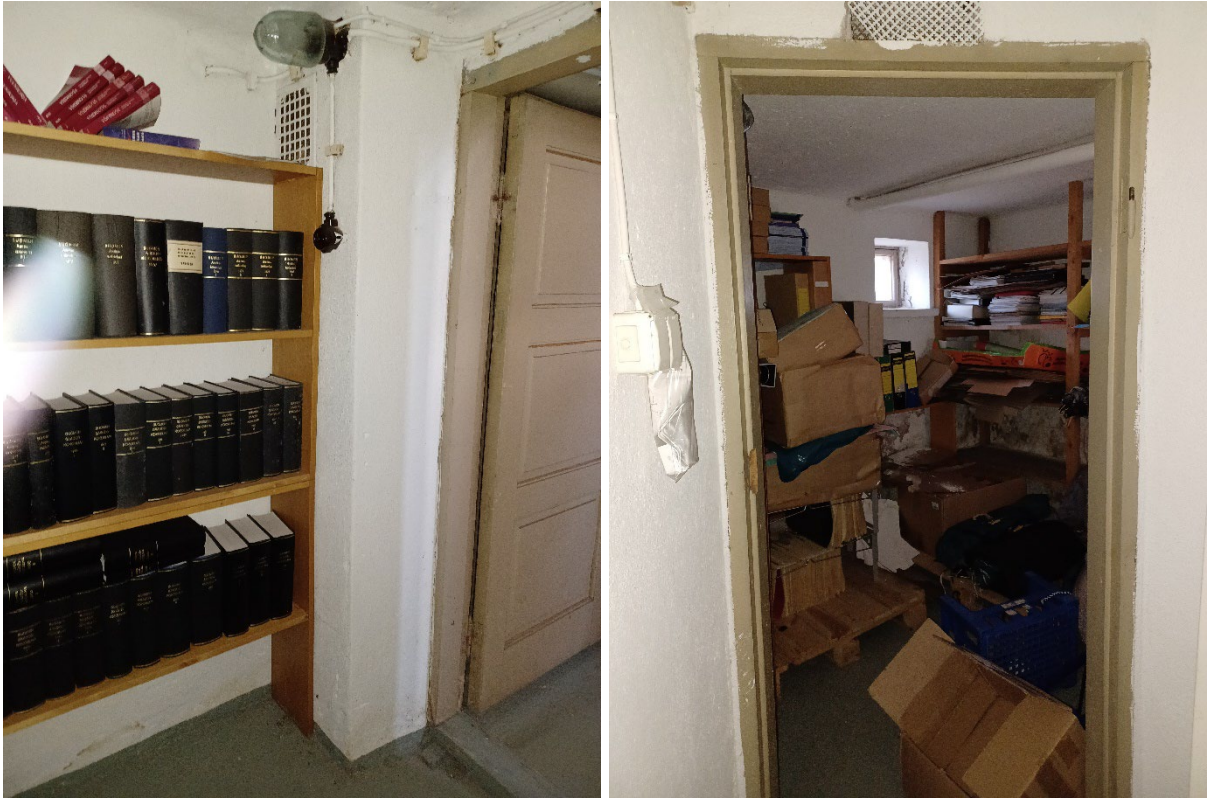
Kuva 56 Kellarissa on pieniä huoneita, joissa on viime aikoina säilytetty mm. arkistomateriaalia.

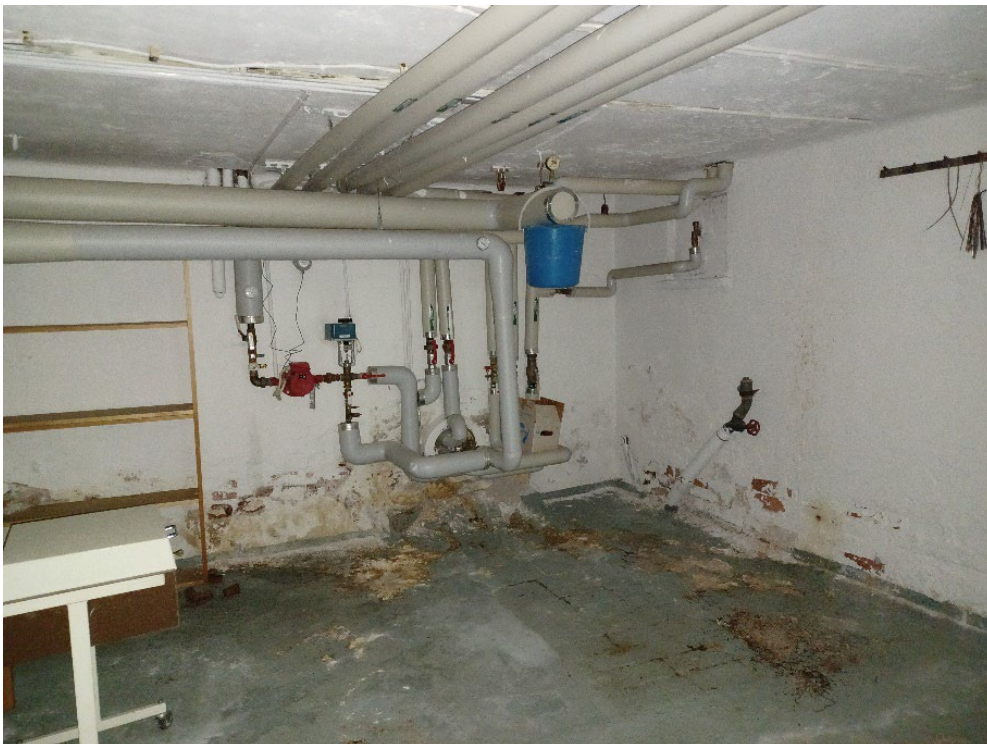
Kuva 57 Entinen pannuhuone. Rakennuksen vesiputket on uusittu.

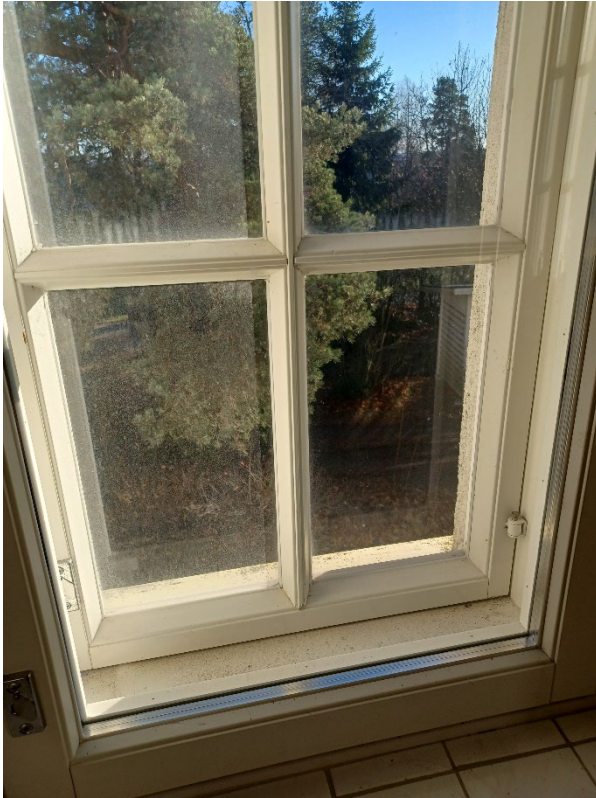
Kuva 58

Ikkunat on uusittu kokonaan muualta paitsi kellarista ja ullakolta. Uusittujen ikkunoiden sisäpuitteet ovat puu-alumiinirakenteiset ja alkuperäisestä poiketen yksiläiset. Ulkoikkunat ovat puupuitteiset, ja niiden puitejako sekä profiili noudattaa alkuperäistä.

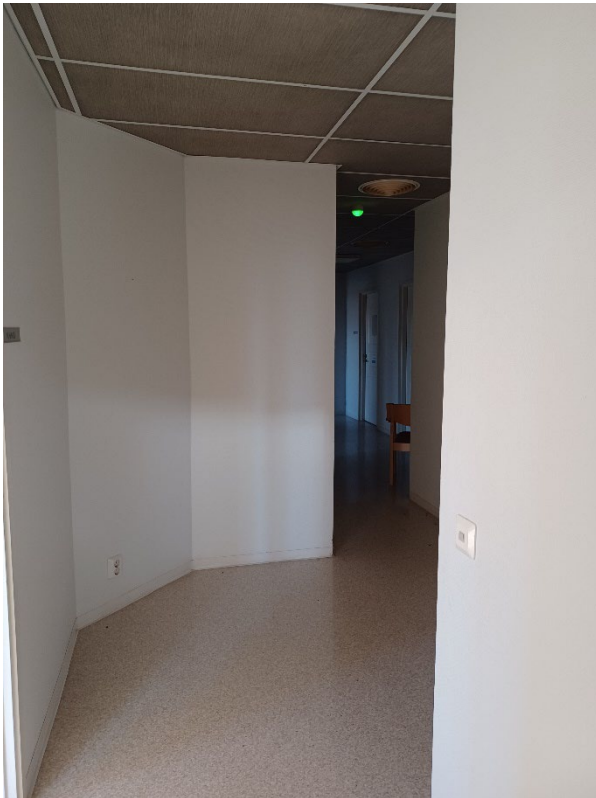
Kuva 59 Toisen kerroksen käytävää ja peruskorjauksessa rakennettuja levyseiniä.

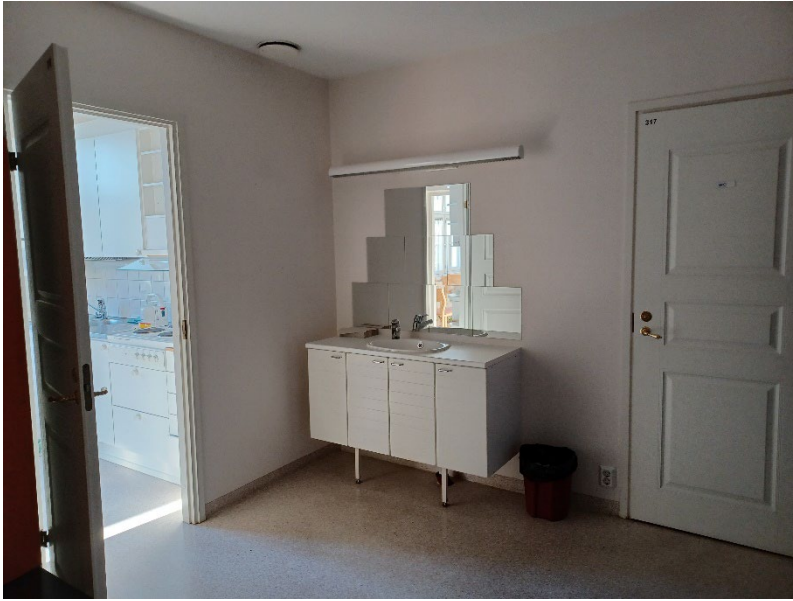
Kuva 60 Toisen kerroksen keittiö (kuvassa vasemmalla) sijaitsee alkuperäisen keittiön paikalla.
