Loimaan entisen kunnantalon rakennushistoriallinen selvitys

LOIMAAN KAUPUNKI
Raportti 11.1.2023 (tark. 11.9.2023)

Kuvaus	Raportti
Päivämäärä	11.1.2023
Laatija	Liina Luoma
Tarkastaja	Kirsikka Siik (11.9.2023)
Hyväksyjä	Arttu Salonen

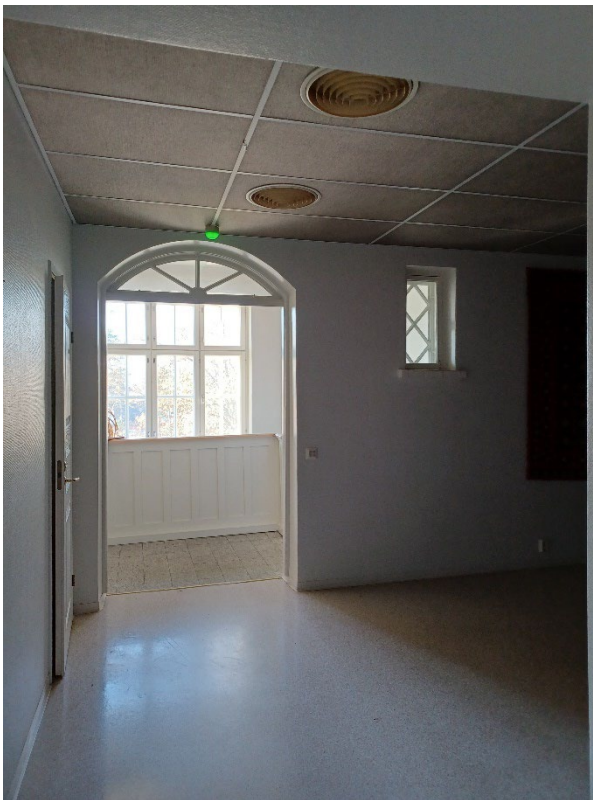
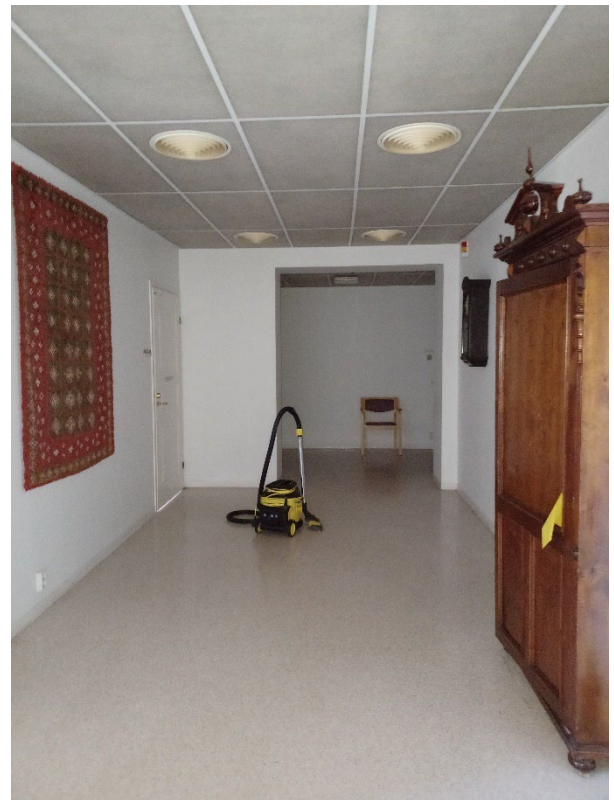
Kuva 61 Toisen kerroksen yläaulaa. Vasemmassa kuvassa näkyy kulku portaikkoon. Oviaukko on alkuperäinen kaarevine yläikkunoineen. Pieni sivuikkuna on myös alkuperäinen.

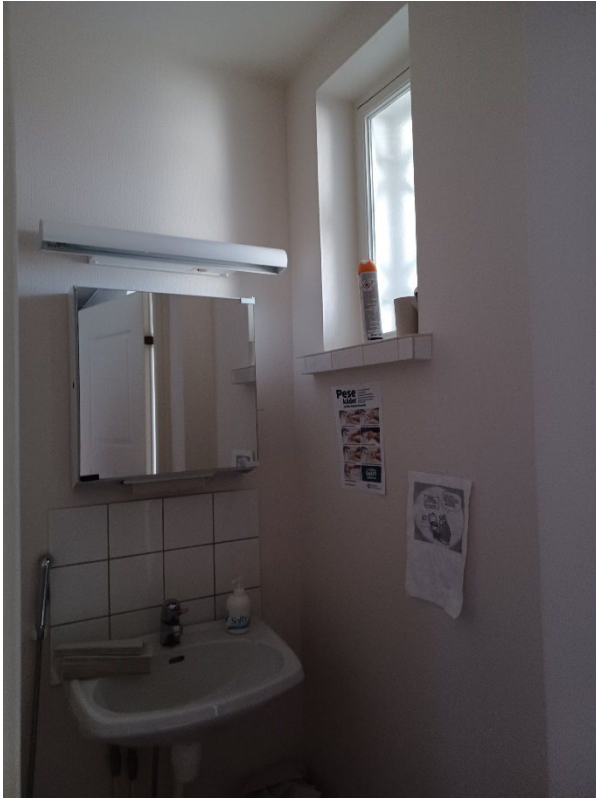
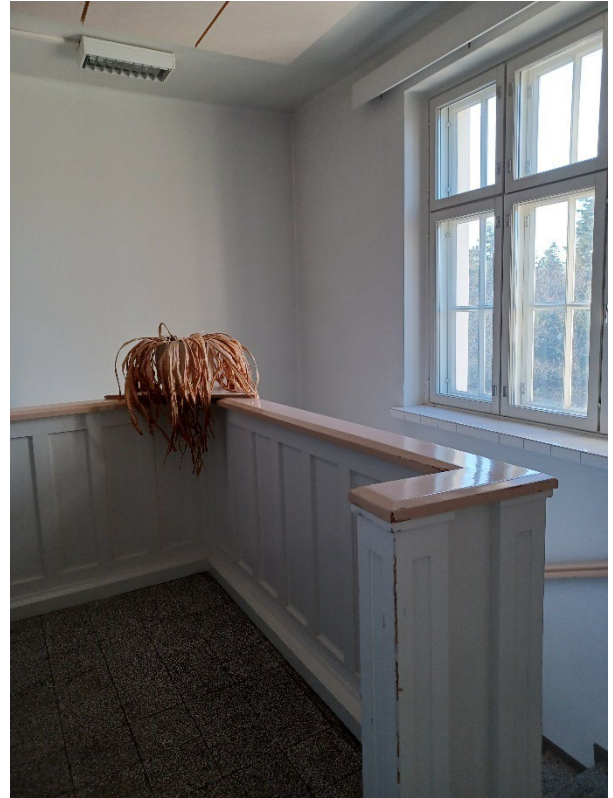
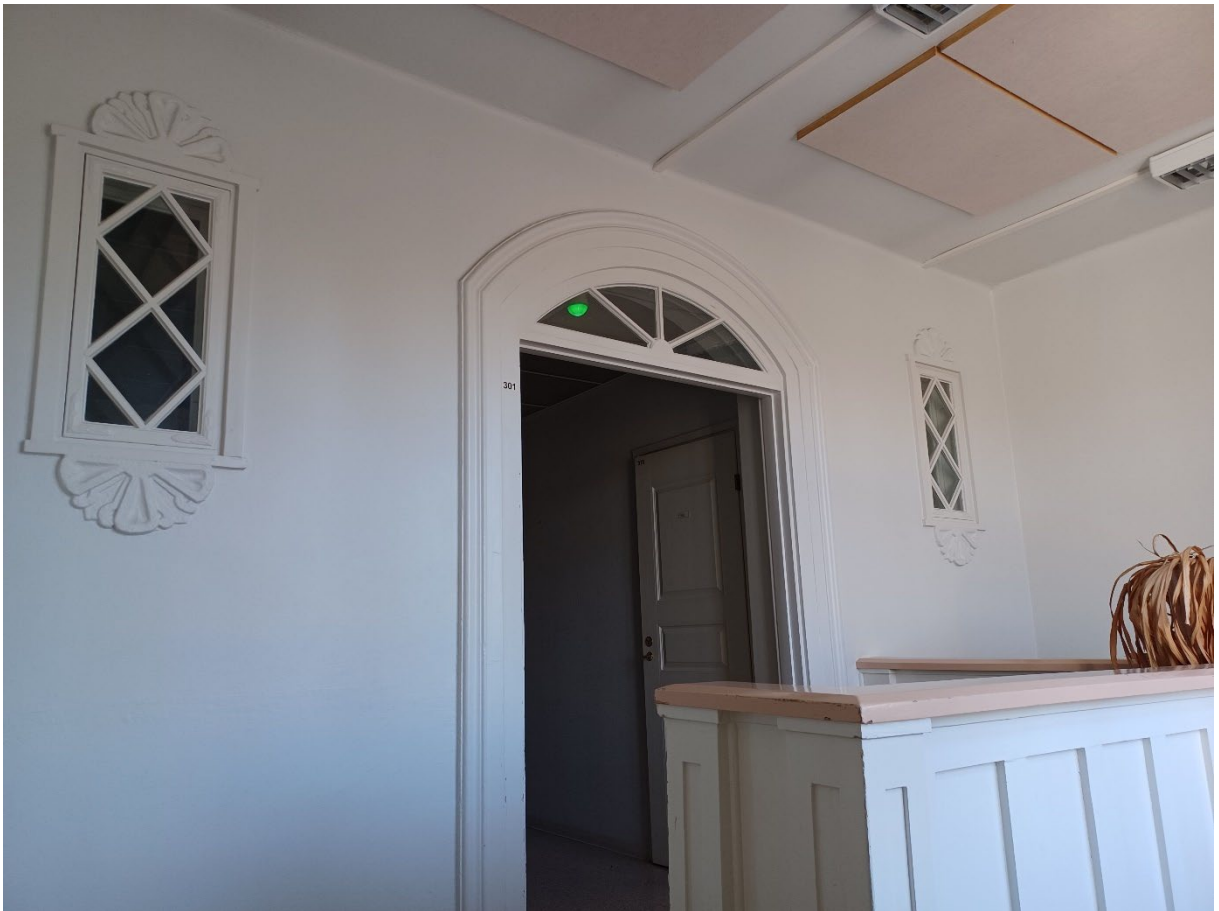
Kuva 62 Ylhäällä vasemmalla toisen kerroksen wc-tila, joka on rakennettu peruskorjauksen yhteydessä. Oikealla ja alhaalla alkuperäistä portaikkoa uusklassistisine muoto- ja koristeaiheineen. Toinen koristeikkunoista on jäänyt wc-tilan puolelle.

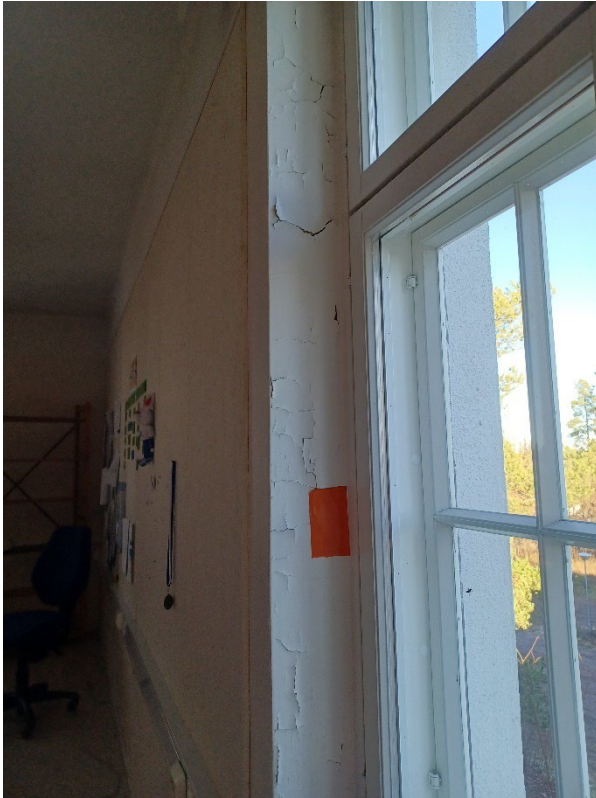
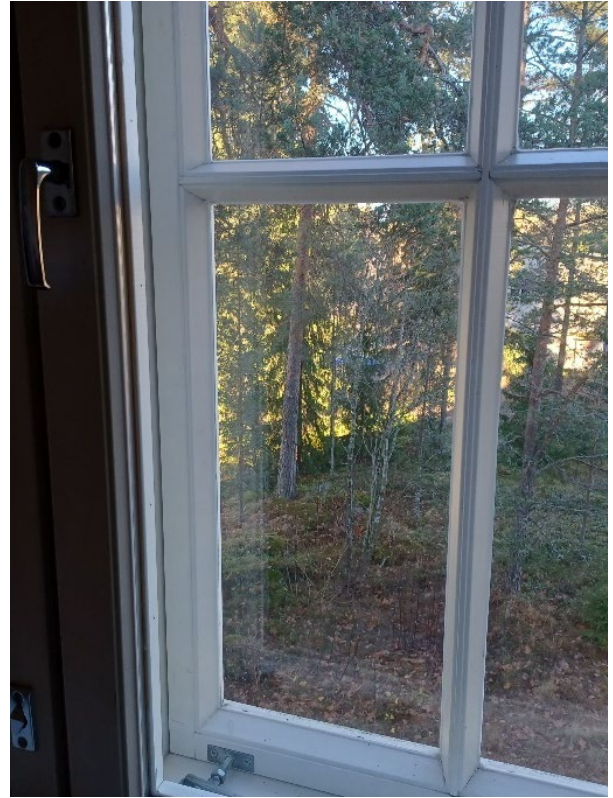
Kuva 63 Toisen kerroksen sisäikkunoita. Ikkunanpielen maalipinta on rapistunut todennäköisesti liiallisen kosteudenvaihtelun vuoksi.

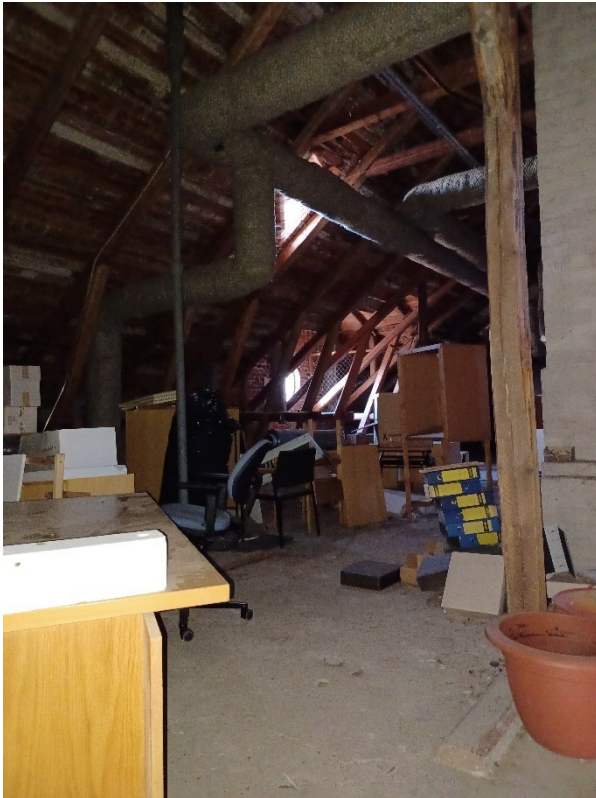
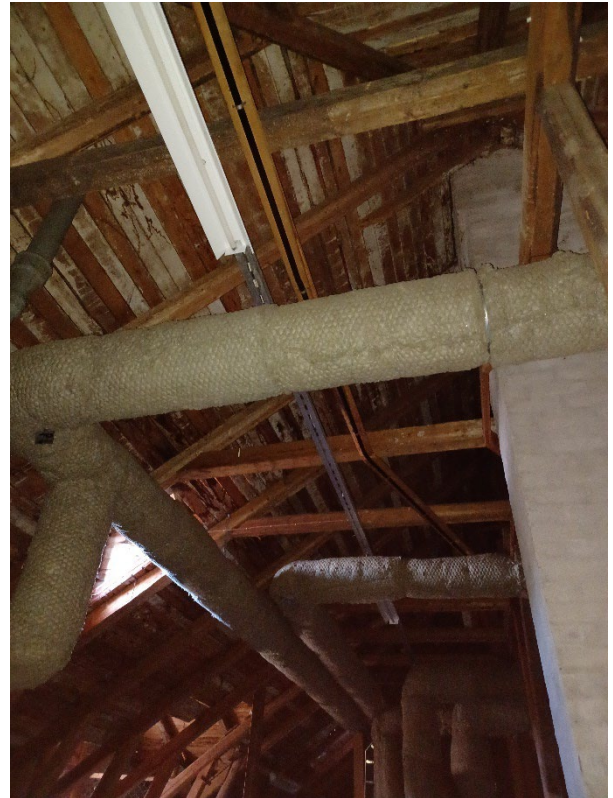
Kuva 64 Ullakko on eristämätöntä, avointa tilaa, jossa vanhat kattorakenteet ja uudemman aikaiset ilmanvaihtoputkistot ovat vapaasti näkyvissä.

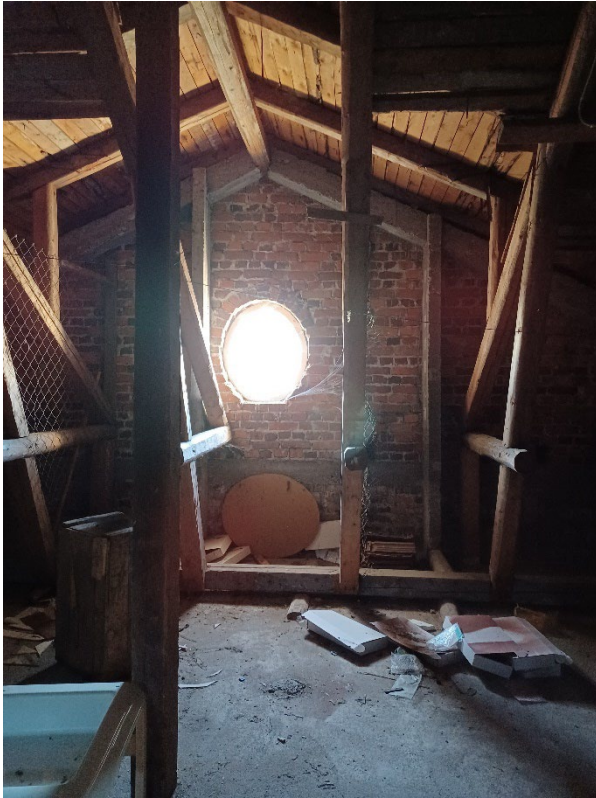
Kuva 65
Kuvassa sisäänkäynnin yläpuolella oleva soikea ikkuna. Muurattu tiilirunko on tässä kohtaa hyvin näkyvillä.

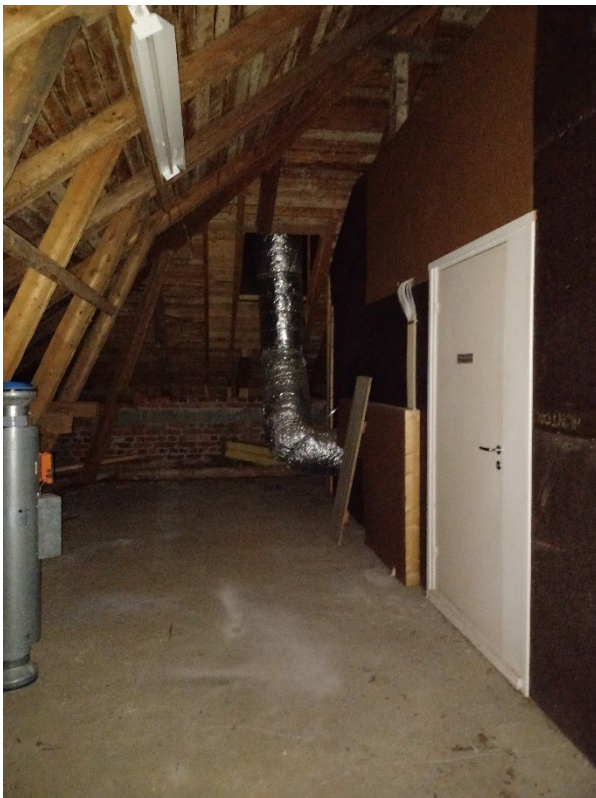
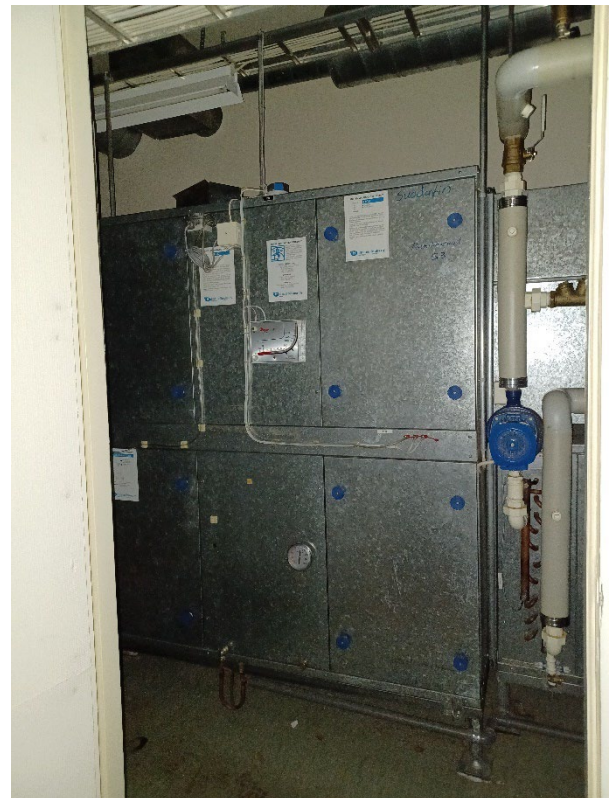
Kuva 66 Ullakolla sijaitseva ilmanvaihtokonehuone laitteistoineen.

Talossa on alun perin ollut painovoimainen ilmanvaihto. Peruskorjauksen yhteydessä 1990-luvun alussa on rakennukseen asennettu koneellinen ilmanvaihto ja sitä varten konehuone ullakolle.

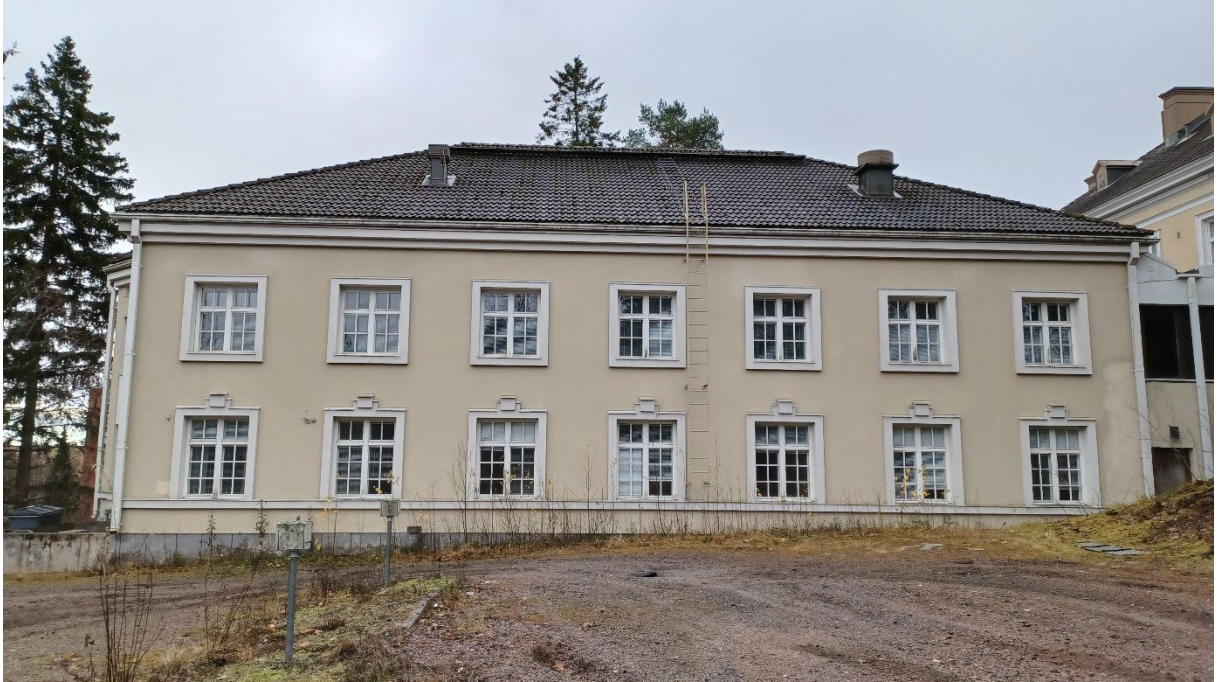
Kuva 67 Laajennuksen pohjoinen julkisivu. Oikealla näkyy vanhaa kunnantaloa ja välisosaa.

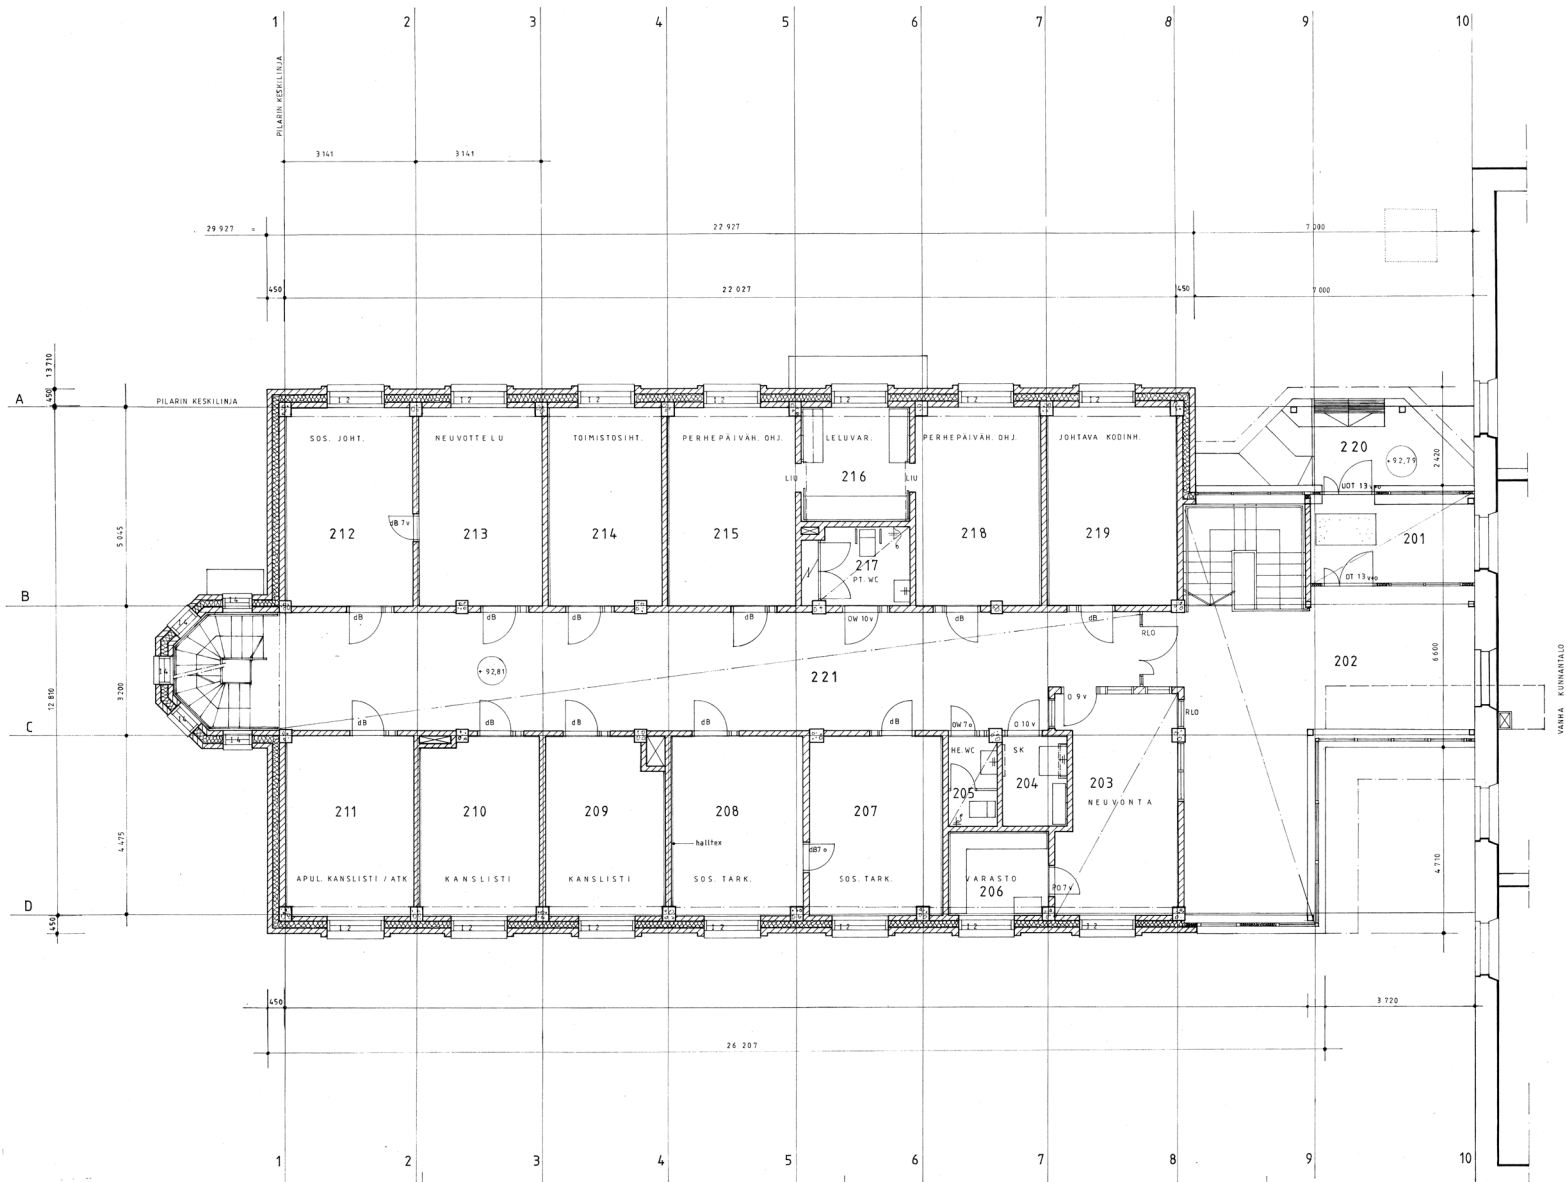
Kuva 76 Toisessa kerroksessa on niin ikään pitkän keskikäytävän molemmin puolin toimistohuoneita. Arkkitehtitoimisto Mauri J. Turkka Ky, 1985. Lähde: Loimaan kaupungin arkisto.

Laajennusosa on rakennettu vuonna 1986, ja se on kaksikerroksinen. Molemmissa kerroksissa on toimistohuoneita pitkän keskikäytävän molemmin puolin. Alemmassa kerroksessa toimi alun perin maataloustoimisto ja yläkerrassa sosiaaliosasto. Kylmässä vintttilassa on ilmanvaihtokonehuone ja rakennuksen toisessa päädyssä osittainen kellari. Rakennuksessa on todettu olevan sisäilmaongelmia, jonka vuoksi toinen kerros poistettiin käytöstä ennen vuotta 2017.⁸

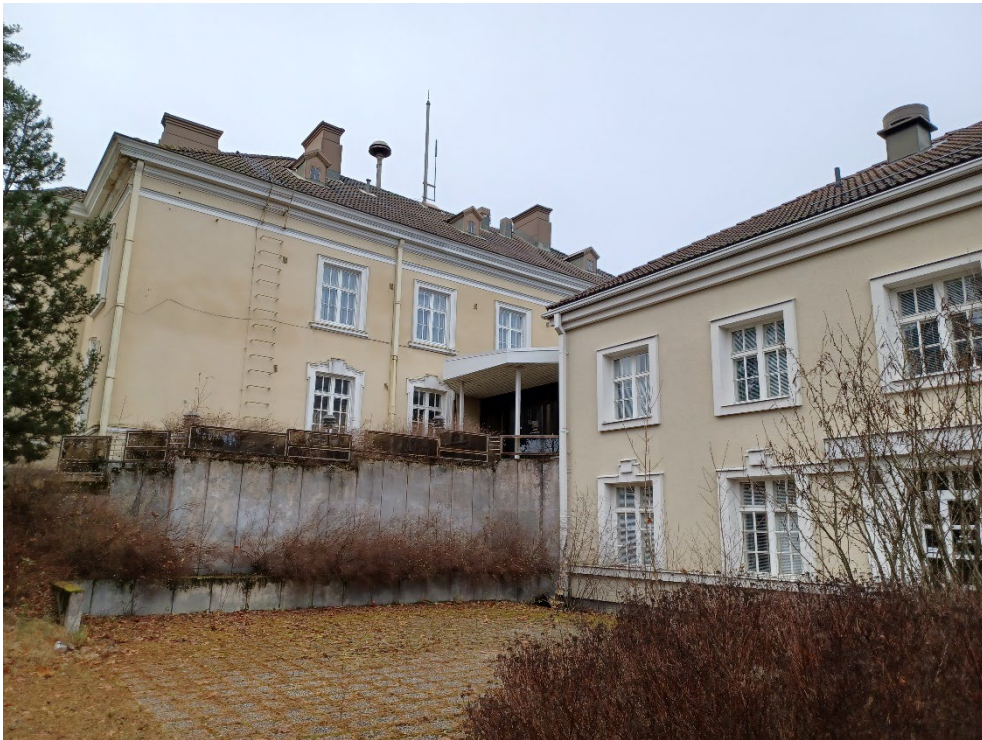
Kuva 82 rakennusten välillä on suurin piirtein yhden kerroksen verran korkeuseroa. Pihojen välillä on betoninen seinämä, jolla on pensasistutuksia. Seinämän päällä kulkee moniosainen, metalli- ja lasirakenteinen kaide.

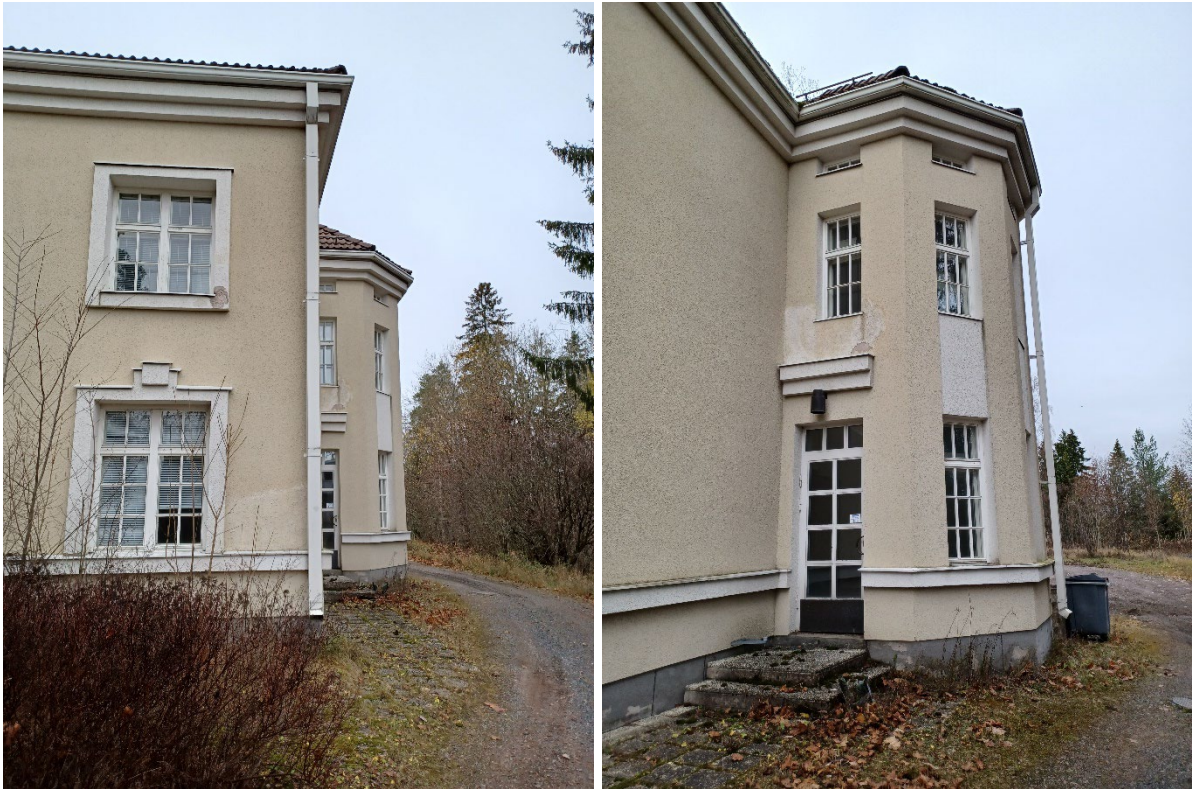
Kuva 83 Rakennuksen päädyssä on samankaltainen, monikulmainen tornimainen pääty, kuin on vanhassa osassa.

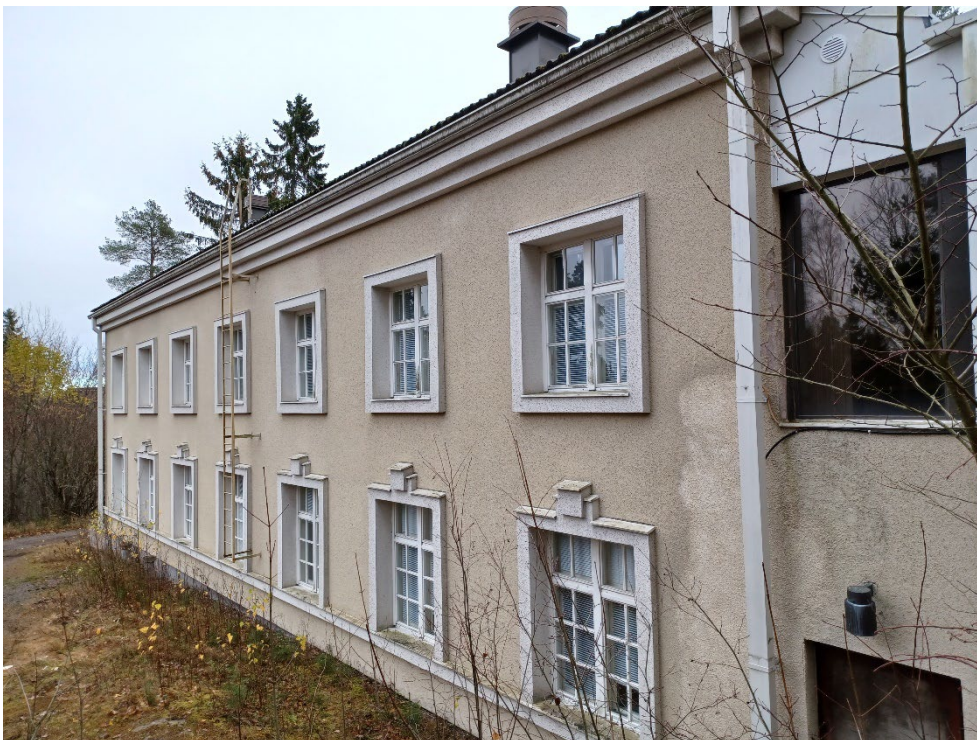
Kuva 84 Rakennuksen ulkoikkunat ovat moniruutuiset ja parikymmentä senttiä seinäpinnan sisäpuolella johtuen seinärakenteesta. Lämmöneriste on ulkoseinän puolella.

Laajennusosan ulkoseinät ovat tiilimineraalivilla-tiili-rakenteiset.

Ulkoikkunat ovat valkoisiksi maalatut, puu-alumiinipuitteiset.

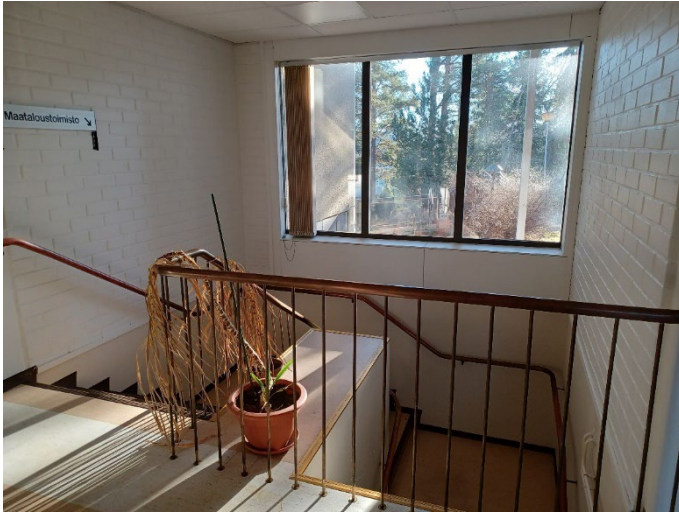
Kuva 88 Yhdysosasta johtaa portaikko alakertaan. Pinnakaiteet ovat messinkiset.

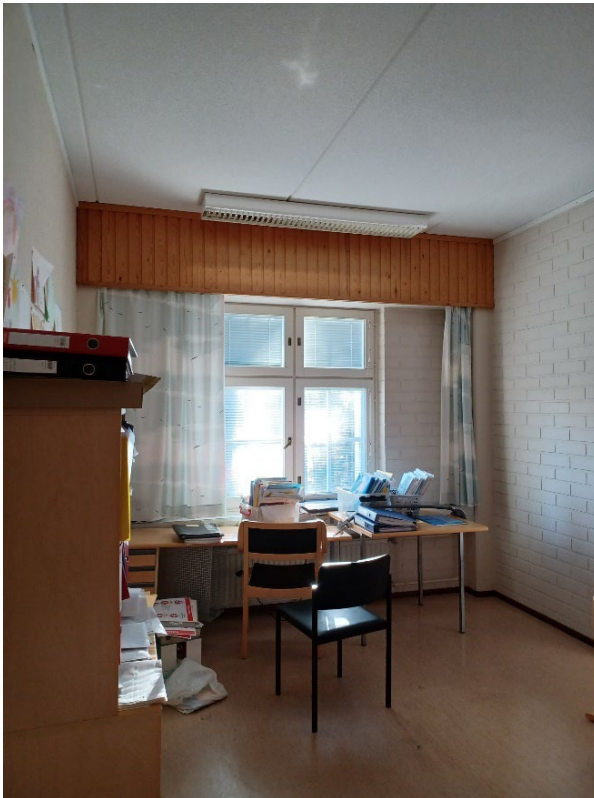
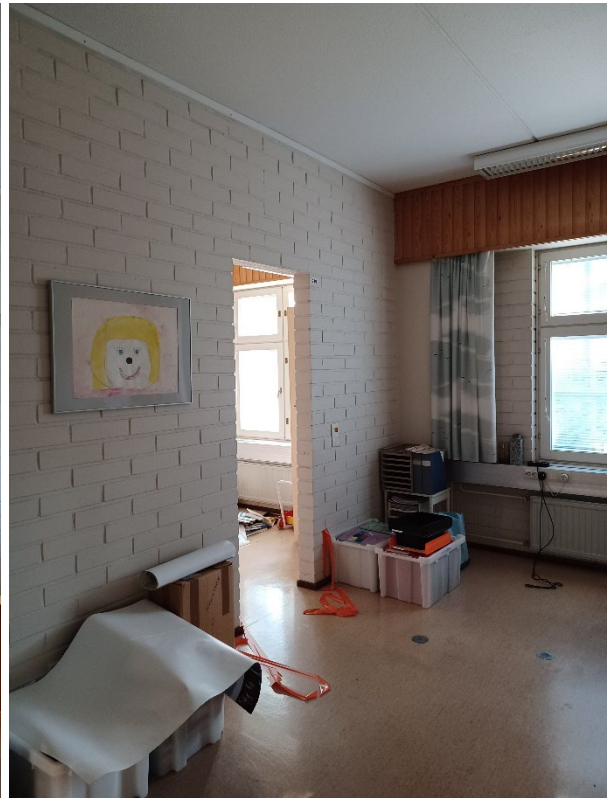
Kuva 89 Toimistuhuoneet ovat toistensa kaltaisia. Seinät ovat vaaleaksi maalattua tiiltä. Katot ovat roiskerapatut. Lattioissa on vaaleat muovimatot. Valaisimet ovat loisteputkivalaisimia. Ikkunan yläpuolella on yksityiskohtana mäntypanelointi. Osassa toimistotiloista on kulku viereiseen huoneeseen.

Ulko- ja väliseinät ovat pääosin vaaleaksi maalattua tiiltä.

Lattiat on pinnoitettu vaaleilla muovimatoilla.

Käytävötilöjen sisäkatot on päällystetty vaaleilla akustiikkakalevyillä, joihin loisteputkivalaisimet on upotettu. Toimistohuoneiden katot on roiskerapattu (neuvottelutilassa lakattu mäntypaneeli), ja niissäkin on loisteputkivalaisimet.

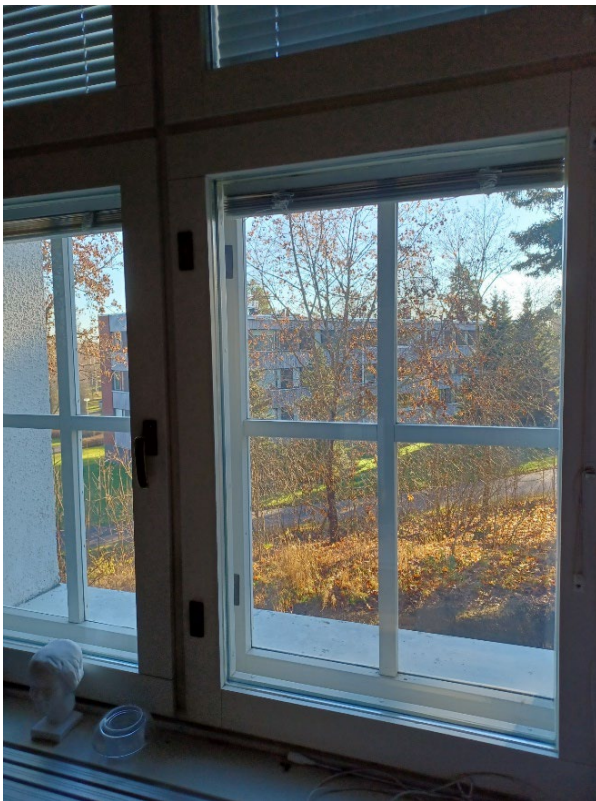
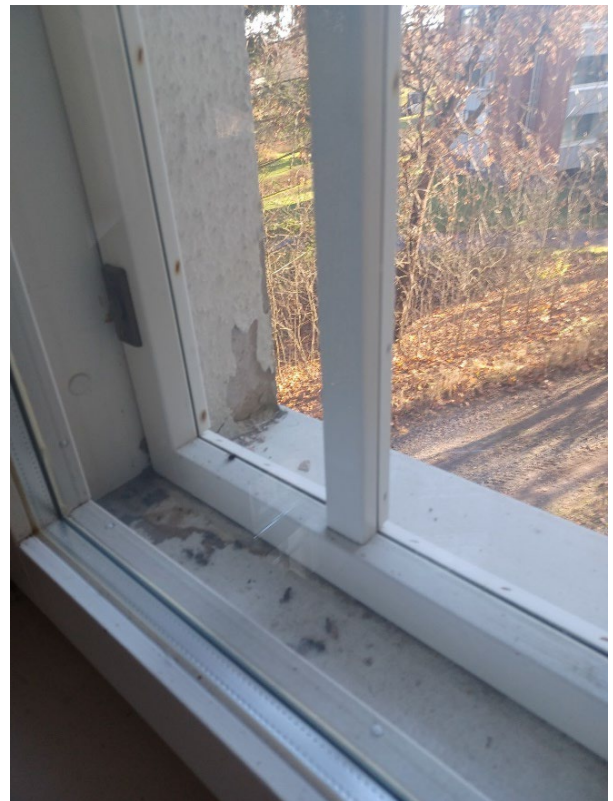
Kuva 91 Sisäikkunat ovat yksiruutuiset ja puu-alumiinirakenteiset.

Sisäpuitteet ovat yksilasiset, puu-alumiinirakenteiset.

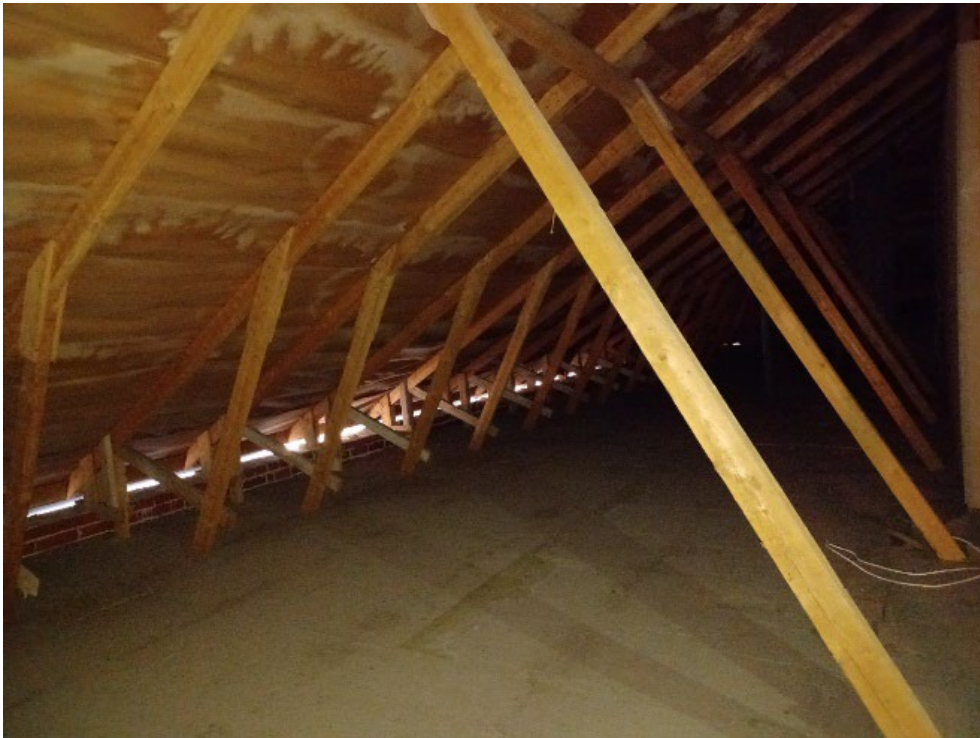
Kuva 99 Ullakon kattotuolit. Yläpohja on lämpöeristetty, mutta lattialaudoitusta ei ole.

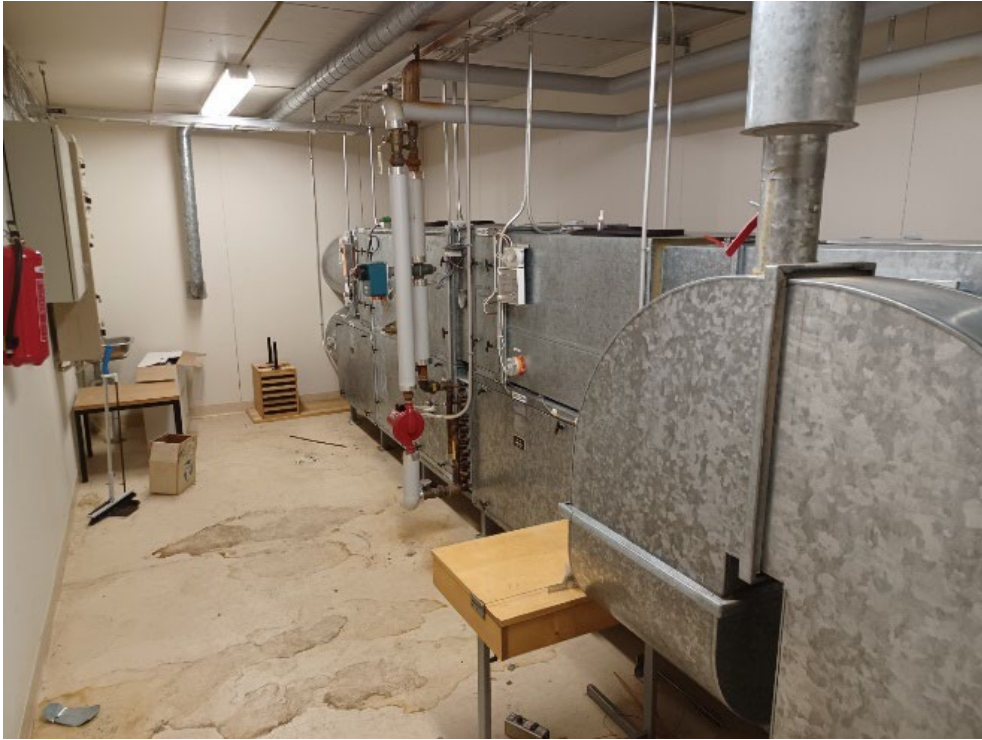
Kuva 100 Iv-konehuone ullakolla.

Rakennuksessa on koneellinen ilmanvaihto.

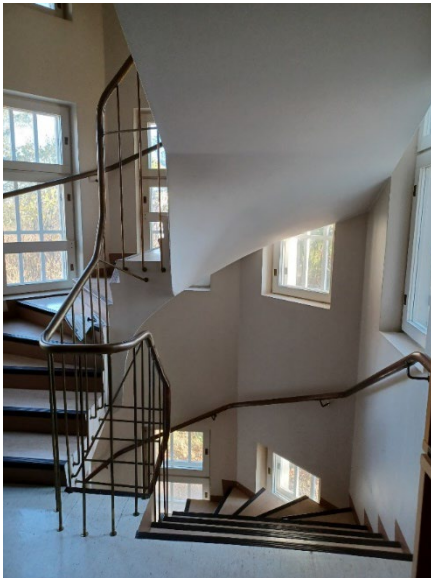
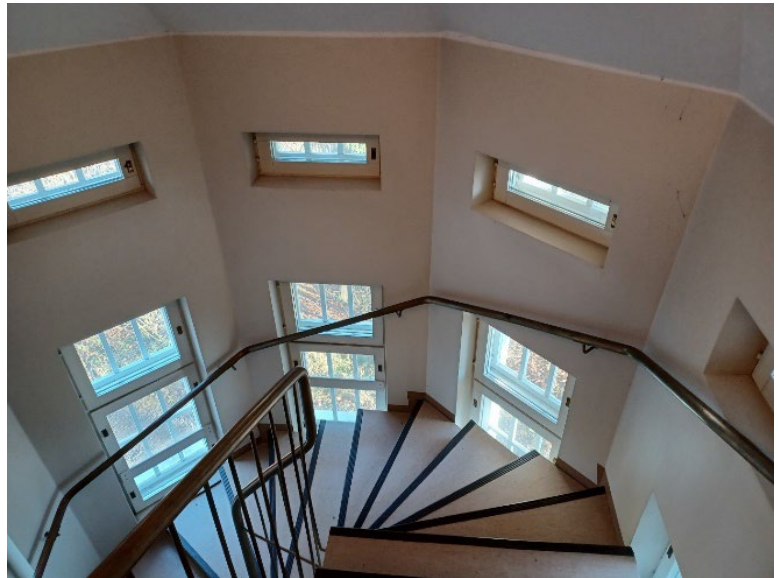
Kuva 101 Laajennusosan torniosan portaikossa toistuvat samat pintamateriaalit kuin muuallakin rakennuksessa. Muodoltaan portaikko muistuttaa vanhan osan päätyportaikkoa.

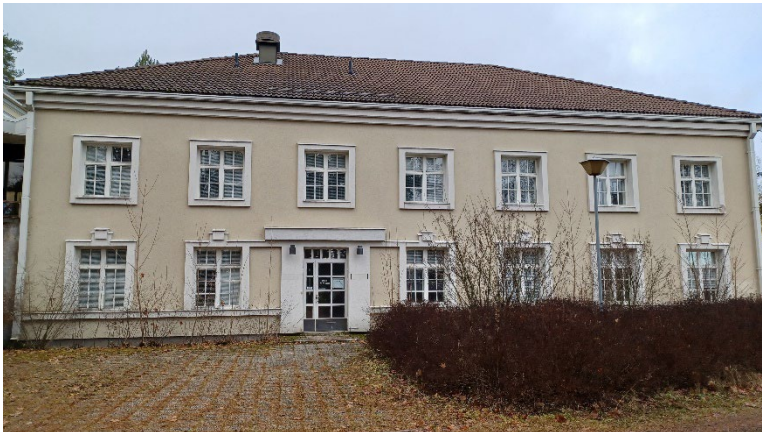
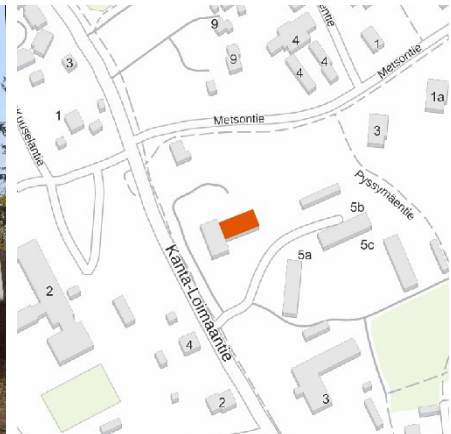
Laajennusosa

Ajoitus	1986
Suunnittelija	Arkkitehtitoimisto Mauri J. Turkka
Kerroslukumäärä	2
Perustus	betonianturat, betonisokkeli
Runko	seinissä tiili-mineraalivilla, välipohjat teräsbetonilaattaa (150-200 mm)
Vuoraus	rappaus
Ulkoväri	vaalea beige
Kattomuoto	auma
Kate	tiili
Ikkunat	puu-alumiini
Ovet	Ulko-ovet lasi-metallirakenteiset, sisäovet puisia laakaovia.
Vintti	kylmä, rakentamaton, avoin
Kellari	osittainen
